1ο ΠΑΝΕΛΛΗΝΙΟ ΣΥΝΕΔΡΙΟ ΜΕΓΑΛΩΝ ΦΡΑΓΜΑΤΩΝ

1st HELLENIC CONFERENCE ON LARGE DAMS

Φράγματα Θεσσαλίας: Λογγά, Λιβαδίου, Παναγιώτικου. Προβλήματα κατά την κατασκευή και αντιμετώπιση τους

Logga, Livadi, Panagiotiko Dams in Thessaly Area . Geological Problems during construction.

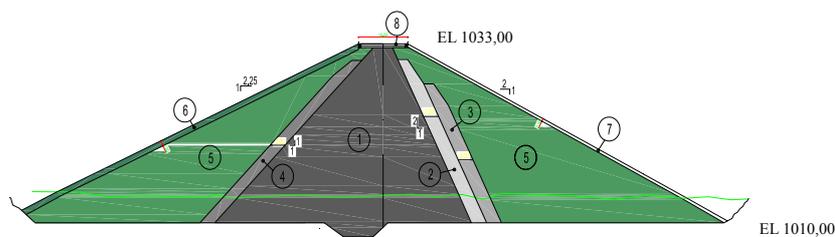
Το φράγμα επανασχεδιάστηκε με πλήρη διαζώνιση δηλ. αδιαπέρατη ζώνη, φίλτρα, σώμα στήριξης και ζώνες προστασίας ανάντη και κατόντη πρηνών. Ο επανασχεδιασμός κρίθηκε απαραίτητος σε εφαρμογή των κριτηρίων σχεδιασμού που ισχύουν διεθνώς για φράγματα ύψους άνω των 15m, λαμβάνοντας υπόψη την επάρκεια των διατιθέμενων υλικών σε μικρή απόσταση μεταφοράς. Συγκεκριμένα προτάθηκε η εφαρμογή της τυπικής διατομής του Σχήματος 1 η οποία ενσωματώνει υλικά από τους Συμβατικά προβλεπόμενους δανειοθαλάμους ενώ παράλληλα προσφέρει μεγαλύτερη ευστάθεια (χρήση σωμάτων στήριξης από λιθορριπή) και μεγαλύτερη ασφάλεια σε εσωτερική διάβρωση.

Σχήμα 1: Τυπική διατομή αναχώματος Λογγα και πίνακας υλικών

Τα φίλτρα επανασχεδιάστηκαν σε σχέση με τα διαθέσιμα υλικά της ζώνης 1, ώστε να πληρούν τα κριτήρια των J. Sherard & Dunnigan (R.Fell, MacGregor, Stapledon, Bell, 1995¹).

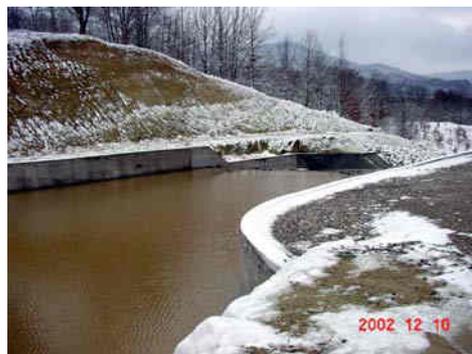
Απαιτήθηκε να αλλάξει ριζικά η θέση του υπερχειλιστή ο οποίος κατασκευάστηκε σε παρακείμενη μισγάγγεια στο αριστερό αντερείσμα σε απόσταση 400m περίπου από το φράγμα, χωρίς διώρυγα. Αιτία για την αλλαγή ήταν το γεγονός ότι σε τμήμα του αριστερού αντερείσματος στο οποίο εδραζόταν αρχικά ο υπερχειλιστής, υπήρχε μια τοπική γεωμορφολογική ανωμαλία χαρακτηριζόμενη από αύξηση του πάχους των χαλαρών αποθέσεων στα 18 m περίπου. Για την τοπική αυτή ανωμαλία δεν υπήρχε καμία επιφανειακή ένδειξη, δύο δε γεωτρήσεις μία στη θέση του υπερχειλιστή και η άλλη στο μέσον περίπου του αντερείσματος, όχι μόνο δεν έδειξαν το πρόβλημα, αλλά ήταν και σε πλήρη συμφωνία με τις άλλες τρεις γεωτρήσεις της κοίτης και του δεξιού αντερείσματος αφού όλες έδιναν πάχος χαλαρών περίπου δύο (2) μέτρων. Η σημαντική αυτή γεωλογική ιδιαιτερότητα οδήγησε σε αλλαγή του περιγράμματος του φράγματος, αύξηση του όγκου του και μετατόπιση της θέσης του υπερχειλιστή.

Εικόνα 2 : Εκχειλιστής στη νέα θέση

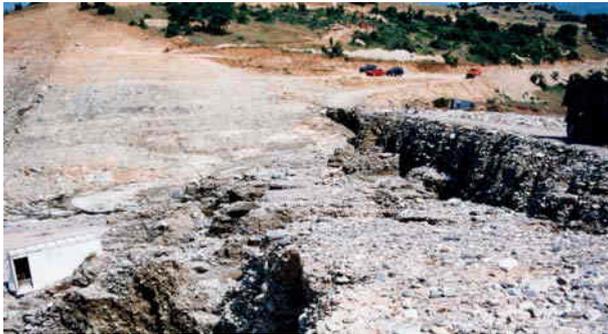
Αποφασίστηκε η τοποθέτηση αγωγού εκτροπής Φ 1800 mm καθώς και η επιτάχυνση των εργασιών κατασκευής του προφράγματος για την αντιμετώπιση του ενδεχομένου πλημμυρών και των επιπτώσεών τους. Παρ' όλα αυτά μετά την κατασκευή του προφράγματος του Ιουνίου του 2000 μια τοπική καταιγίδα προκάλεσε σημαντικές καταστροφές αφού οι εισροές νερού έφθαναν τα 50 περίπου m^3/sec με παροχετευτικότητα του αγωγού εκτροπής 20 m^3/sec και είχε σαν αποτέλεσμα την υπερπήδηση του προφράγματος και την κατακλυση της περιοχής εδρασης του πυρήνα στην κοίτη, όπου εκτελούνταν οι εργασίες τσιμεντενέσεων.

Εικόνα 4: Πλημμυρικά φαινόμενα κατά την κατασκευή

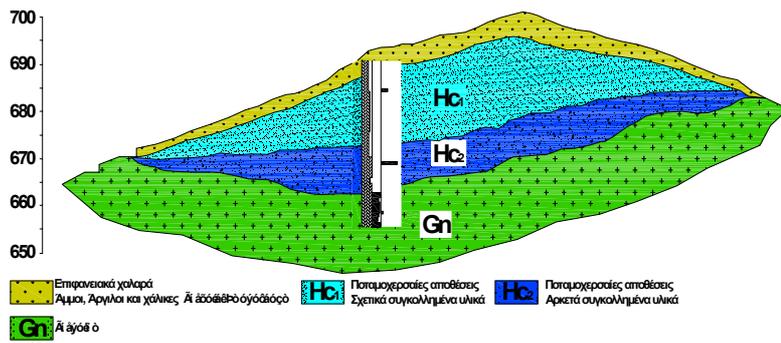
Το πρόβλημα του δεξιού αντερείσματος πάνω από το υψόμετρο 675μ. όπως αυτό περιγράφηκε παραπάνω αποκαλύφθηκε κατά την εκτέλεση των εκσκαφών του πυρήνα και απαιτούσε γρήγορη αντιμετώπιση. Το αποσαθρωμένο κάλυμμα του αντερείσματος (τεμάχια βράχου, κροκάλες άμμος) δεν ήταν δυνατόν να αφαιρεθεί εξ' ολοκλήρου, ενώ υπήρχε ο κίνδυνος διαφυγών προς την άλλη πλευρά του αντερείσματος δεδομένου ότι το αποσαθρωμα βρισκόταν κατά 10 τουλάχιστον μέτρα μέσα στη ζώνη κατακλυσης.

Εξετάστηκαν διάφορες εναλλακτικές λύσεις. Στην περιοχή εκτελέστηκε γεωερευνητικό πρόγραμμα για τον εντοπισμό του υποβάθρου και της περατότητας των χαλαρών αποθέσεων. Από τα ευρήματα των γεωτρήσεων επιβεβαιώθηκε ότι το κάλυμμα των χαλαρών υλικών αποτελείται πιθανότατα από παγετώδεις αποθέσεις οι οποίες απέκοψαν τη ροή στην κύρια κοίτη, αναγκάζοντας τον χειμάρρο να εκτραπεί αριστερότερα.

Σχήμα 2: Γεωλογική τομή δεξιού αντερείσματος φράγματος Λιβαδίου

Τελικά επανασχεδιάστηκε η στεγάνωση της θεμελίωσης με υιοθέτηση της λύσης της κατασκευής στεγανωτικής επένδυσης, η οποία εδράσθηκε στο υπόβαθρο και κάλυψε το σύνολο της διαπερατής περιοχής. Για την κατασκευή της έγιναν :

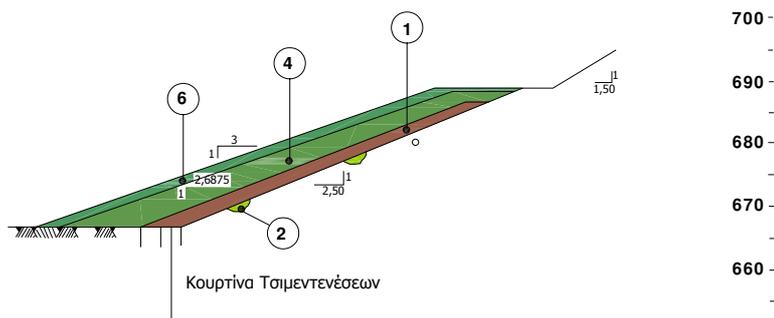
Σχήμα 3: Τυπική διατομή στεγανωτικής επένδυσης δεξιού αντερείσματος

- Εκσκαφές των χαλαρών με κλίση 2,5:1.
- Διαμόρφωση ομαλής επιφάνειας θεμελίωσης και εξομάλυνση, όπου αυτό ήταν απαραίτητο με υλικά φίλτρου (Ζώνη 2).
- Κατασκευή στεγανωτικής επένδυσης ελάχιστου πάχους 3 μέτρων μέχρι το υψόμετρο 687 (Ζώνη 1).
- Η επιφάνεια της Ζώνης 1 καλύφθηκε από αμμοχάλικα ποταμού (Ζώνη 4) και λιθορριπή προστασίας (Ζώνη 5).

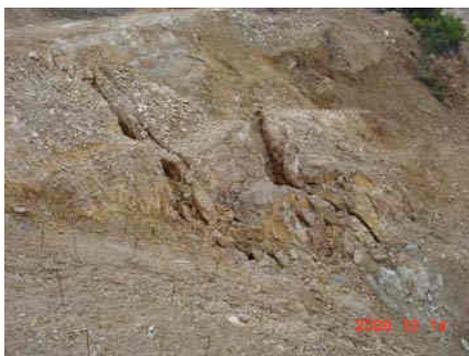
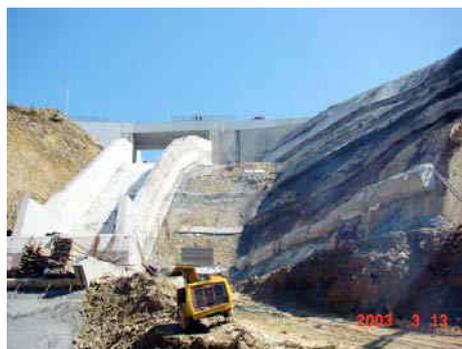
Αυτό δεν ήταν το μοναδικό πρόβλημα αφού και το κεκλιμένο τμήμα της διώρυγας του υπερχειλιστή διερχόταν ουσιαστικά από την ίδια διαταραγμένη ζώνη. Παρόλο ότι οι εργασίες των εκσκαφών συνεχίστηκαν με μεγάλη προσοχή και αναπροσαρμογή των μέτρων προστασίας, ένα κανονικό ρήγμα κάθετο περίπου στο επίπεδο της επώθησης, δημιούργησε τις συνθήκες για την κατάρρευση των πρανών και του δαπέδου τμήματος της κεκλιμένης διώρυγας.

Εικόνες 7 και 8: Αστοχία κατά την εκσκαφή του εκχειλιστή και τελικά μέτρα προστασίας

Για την αποκατάστασή της ολίσθησης απαιτήθηκε ειδική μελέτη και σοβαρά μέτρα προστασίας των πρανών και του δαπέδου του υπερχειλιστή. Έτσι, μετά τον καθαρισμό της κατάπτωσης, τοποθετήθηκαν προεντεταμένες αγκυρώσεις στο τελικό πρανές εκσκαφής και σε συνδυασμό με πρόσθετα μέτρα, εξασφαλίστηκε η ευστάθεια.

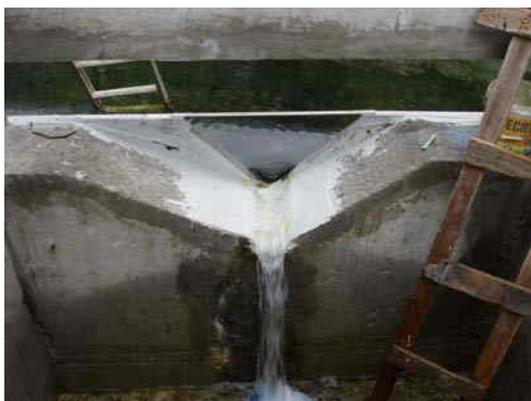
Μετά την έμφραξη και κατά την πλήρωση της λίμνης εμφανίσθηκαν διαρροές νερού από το φράγμα ή και τα αντερείσματα, οι οποίες σχετίζονται αναλογικά με την στάθμη της λίμνης. Για τη μέτρηση τους, στον κατάντι πόδα κατασκευάσθηκε μικρός εκχειλιστής. Η ποσότητα του νερού δεν είναι σημαντική, μεταβάλλεται από 8 έως 17lit/sec και καλύπτει τις απαιτήσεις της οικολογικής παροχής που επιβάλλεται από τους περιβαλλοντικούς όρους, χωρίς να επηρεάζει την ασφαλή λειτουργία του έργου.

Εικόνα 9: Μέτρηση διαρροών στα κατάντι

Παρ' όλα αυτά χρειάζεται να παρακολουθείται το έργο από τον τελικό χρήστη, να γίνεται αξιολόγηση των μετρήσεων παραμορφώσεων, στάθμης φρεάτων στα αντερείσματα και ποσότητας νερού διαρροών. Επίσης στο έργο αυτό, όπως εξάλλου και σε κάθε άλλο μεγάλο φράγμα πρέπει να γίνονται οι συντηρήσεις που απαιτούνται ώστε να διατηρείται σε ασφαλή κατάσταση.
