## ΦΡΑΓΜΑ ΠΑΝΑΓΙΩΤΙΚΟ

Ι. Θανόπουλος, (Δρ. Μηχανικός, ΔΕΗ/ΔΑΥΕ/ΚΕΨΕ ΘΕΣΣΑΛΙΑΣ, 1<sup>ο</sup> Ελληνικό Συνέδριο Μεγάλων Φραγμάτων)

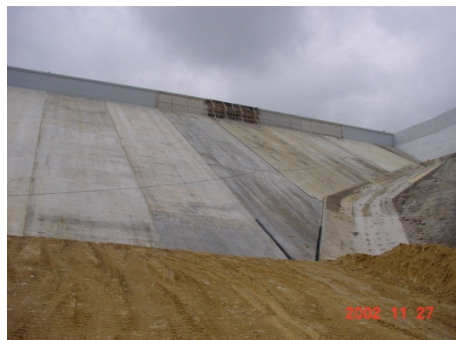
Το Συμβατικά προβλεπόμενο λατομείο βρισκόταν στην περιοχή των εκσκαφών της λεκάνης αποτόνωσης του εκχειλιστή και απεδείχθη ακατάλληλο για την παραγωγή υλικού για το φράγμα λόγω της παραγωγής μεγάλου ποσοστού λεπτόκοκκων υλικών, άνω του προδιαγραφόμενου 5% διερχ. στο Νο 200. Οι όγκοι γνευσίου από τους οποίους είχε γίνει η δειγματοληψία κατά την διάρκεια της μελέτης ήταν μεμονωμένοι όγκοι σε θρυμματισμένο υλικό και εντοπίζονταν κυρίως στα χαμηλότερα υψόμετρα κοντά στην λεκάνη αποτόνωσης. Τελικά μετά από εκτεταμένους καθαρισμούς, αφού η περιοχή ήταν πυκνά δασωμένη, ο χώρος του λατομείου απεδείχθη ότι ήταν οριακά κάτω από μία εκτεταμένη επώθηση ασβεστολίθων και μαρμάρων πάνω σε

μεταμορφωμένα πετρώματα. Η ανώτερη παγγίνα του λατομείου μάλιστα (ύψους 20 m) ήταν όλη μέσα στον μυλωνίτη του ρήγματος.

Το φράγμα Παναγιώτικο στη φάση κατασκευής.

Για την κατασκευή του επιχώματος χρησιμοποιήθηκαν τελικά υλικά λιθορριπής από νέα θέση. Λόγω του αυξημένου ποσοστού λεπτοκόκκων της λιθορριπής, στο ανάχωμα ενσωματώθηκαν οριζόντιες στραγγιστήριες ζώνες σε θέσεις εντός του ορίου διακύμανσης της λίμνης.

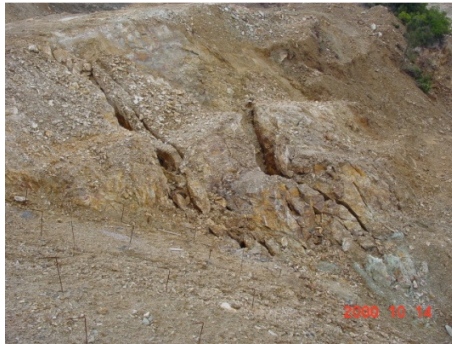
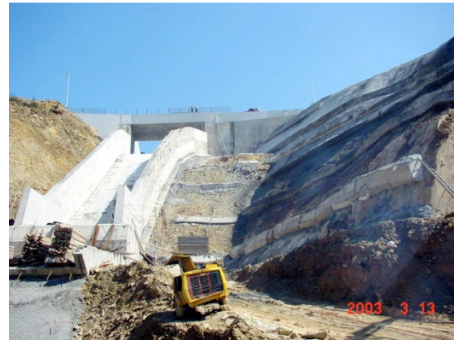
Η ανεύρεση νέας ισοδύναμης Συμβατικά θέσης λατομείου ήταν ίσως τελικά το πιο εύκολα αντιμετωπίσιμο πρόβλημα. Το δύσκολο ήταν η προσαρμογή των εκσκαφών στην θέση του Συμβατικού λατομείου και των μέτρων προστασίας έτσι ώστε να γίνει δυνατή η εκσκαφή της λεκάνης αποτόνωσης του Υπερχειλιστή λόγω των συνεχών καταπτώσεων. Οι εκσκαφές της διώρυγας αποτόνωσης απαιτήσαν τελικά την εφαρμογή ενισχυμένων μέτρων προστασίας.

Αυτό δεν ήταν το μοναδικό πρόβλημα αφού και το κεκλιμένο τμήμα της διώρυγας του υπερχειλιστή διερχότανε ουσιαστικά από την ίδια διαταραγμένη ζώνη. Παρόλο ότι οι εργασίες των εκσκαφών συνεχίσθηκαν με μεγάλη προσοχή και αναπροσαρμογή των μέτρων προστασίας, ένα κανονικό ρήγμα κάθετο περίπου στο επίπεδο της επώθησης, δημιούργησε τις συνθήκες για την κατάρρευση των πρανών και του δαπέδου τμήματος της κεκλιμένης διώρυγας.

Στο σημείο αυτό πρέπει να αναφερθεί ότι στην μελέτη προβλεπόταν η εκτέλεση μιας γεώτρησης στην θέση του έργου εισόδου του εκχειλιστή, η οποία θα εκτελείτο κατά την φάση κατασκευής του έργου.

Εικόνες 7 και 8: Αστοχία κατά την εκσκαφή του εκχειλιστή και τελικά μέτρα προστασίας

Για την αποκατάστασή της ολίσθησης απαιτήθηκε ειδική μελέτη και σοβαρά μέτρα προστασίας των πρανών και του δαπέδου του υπερχειλιστή. Έτσι, μετά τον καθαρισμό της κατάπτωσης, τοποθετήθηκαν προεντεταμένες αγκυρώσεις στο τελικό πρανές εκσκαφής και σε συνδυασμό με πρόσθετα μέτρα, εξασφαλίσθηκε η ευστάθεια.

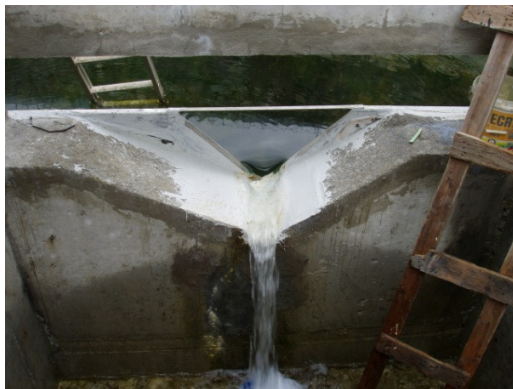
Μετά την έμφραξη και κατά την πλήρωση της λίμνης εμφανίσθηκαν διαρροές νερού από το φράγμα ή και τα αντερείσματα, οι οποίες σχετίζονται αναλογικά με την στάθμη της λίμνης. Για τη μέτρηση τους, στον κατάντι πόδα κατασκευάσθηκε μικρός εκχειλιστής. Η ποσότητα του νερού δεν είναι σημαντική, μεταβάλλεται από 8 έως 17lit/sec και καλύπτει τις απαιτήσεις της οικολογικής παροχής που επιβάλλεται από τους περιβαλλοντικούς όρους, χωρίς να επηρεάζει την ασφαλή λειτουργία του έργου.

Μέτρηση διαρροών στα κατάντη

Παρ' όλα αυτά χρειάζεται να παρακολουθείται το έργο από τον τελικό χρήστη, να γίνεται αξιολόγηση των μετρήσεων παραμορφώσεων, στάθμης φρεάτων στα αντερείσματα και ποσότητας νερού διαρροών. Επίσης στο έργο αυτό, όπως εξάλλου και σε κάθε άλλο μεγάλο φράγμα πρέπει να γίνονται οι συντηρήσεις που απαιτούνται ώστε να διατηρείται σε ασφαλή κατάσταση.
