**ΤΜΗΜΑ ΚΑΤΑΣΚΕΥΗΣ ΕΡΓΩΝ (Τ.Κ.Ε.) ΚΑΡΔΙΤΣΑΣ**

Καρδίτσα 23-03-2015

Αρ. Πρωτ.: οικ.136

**ΘΕΜΑ:** Ενημέρωση για τα προβλήματα και την σημερινή κατάσταση των έργων του «Φράγματος  
Συκιάς» στον ποταμό Αχελώο.

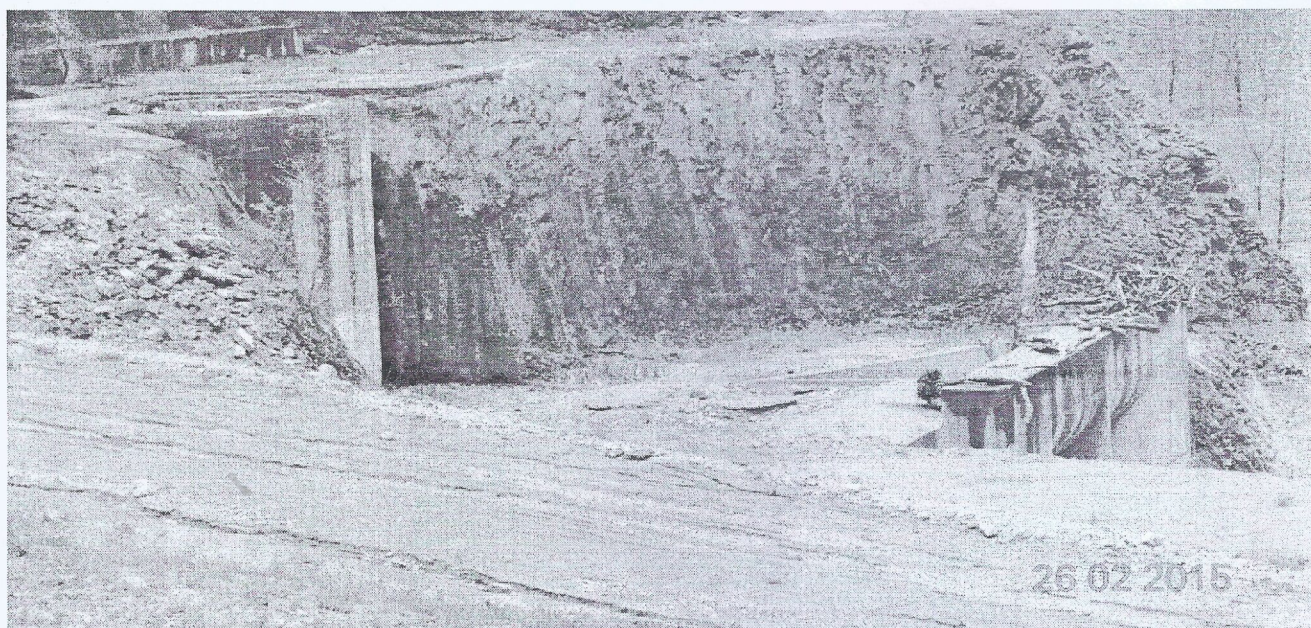
α) Η στάθμη της πλημμυρισμένης λεκάνης στην είσοδο της σήραγγας εκτροπής Νο 1 του Αχελώου ποταμού έφθασε έως το υψόμετρο +450,00 m (περίπου). Με δεδομένο ότι το υψόμετρο στέψης του προφράγματος Νο 1 στον Αχελώο ποταμό είναι περίπου στο +460,00 m (+458,50 έως +459,77) και η διατομή της σήραγγας εκτροπής Νο 1 (αρχική εσωτερική διάμετρος d=11.00m) μειώθηκε κατά 2,60 m λόγω προσχώσεων διαπιστώνεται η κρισιμότητα λειτουργίας και **οι αυξημένες πιθανότητες αστοχίας της**, σε παρόμοια πλημμυρικά φαινόμενα (εικόνα 1).

Εικόνα 1: Είσοδος σήραγγας εκτροπής Νο 1 Αχελώου ποταμού.

Έπειτα από τα παραπάνω και επειδή τα έργα του «Φράγματος Συκιάς» επηρεάζουν την λειτουργία όλης της λεκάνης απορροής απαιτείται άμεσα η λεπτομερής καταγραφή των βλαβών, η αποκατάστασή τους καθώς και ο καθαρισμός των σηράγγων εκτροπής Νο 1 και Νο 2, επαναφέροντας τις διατομές τους στην αρχική κατάσταση.

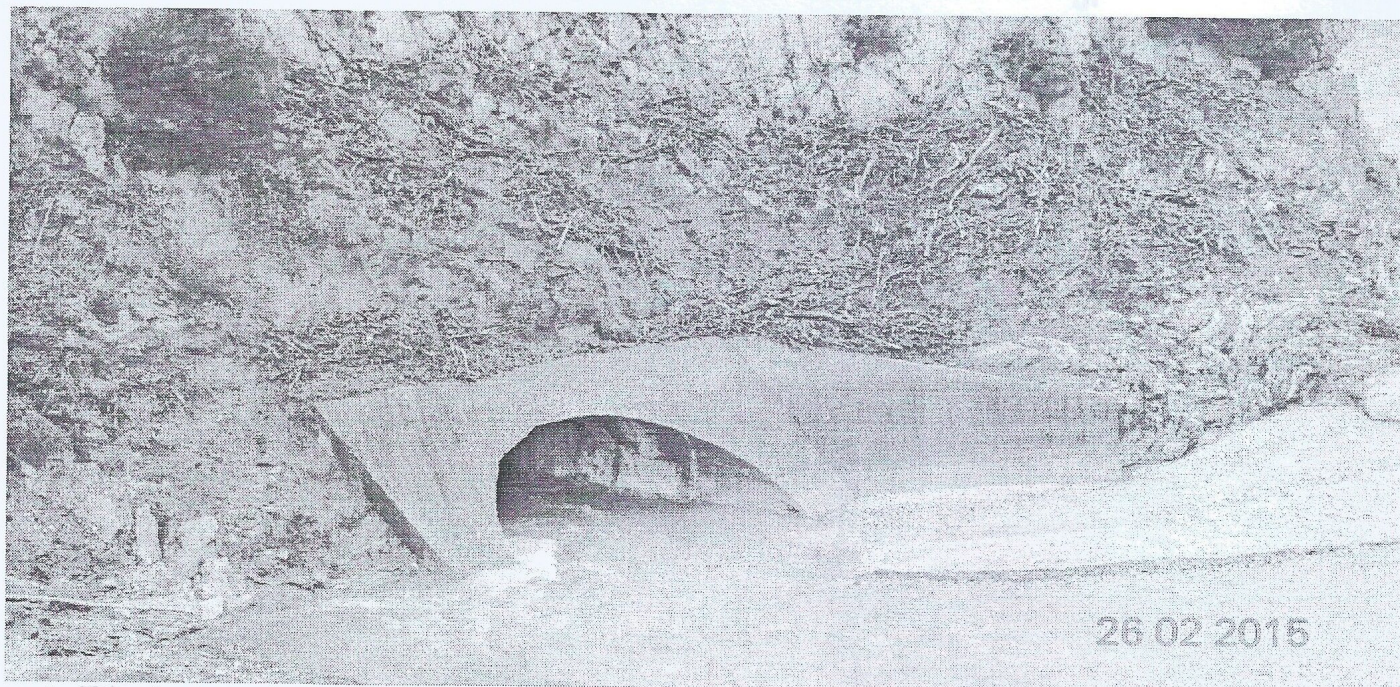
β) Η στάθμη της πλημμυρισμένης λεκάνης στην είσοδο της σήραγγας εκτροπής Νο 2 του Κουμπουριανίτικου ποταμού έφθασε τουλάχιστον έως το υψόμετρο +448,00 m. Με δεδομένο ότι το υψόμετρο στέψης του προφράγματος Νο 2 στον Κουμπουριανίτικο ποταμό είναι περίπου στο +462,00 m και η διατομή της σήραγγας εκτροπής Νο 2 (αρχική εσωτερική διάμετρος  $d=10.00\text{m}$ ) μειώθηκε τουλάχιστον κατά το ήμισυ (5,00 m) λόγω προσχώσεων, **διαπιστώνεται η κρισιμότητα λειτουργίας και οι αυξημένες πιθανότητες αστοχίας της**, σε παρόμοια πλημμυρικά φαινόμενα (εικόνα 2).

Εικόνα 2: Είσοδος σήραγγας εκτροπής Νο 2 Κουμπουριανίτικου ποταμού.

(Σημειώνεται ότι η σήραγγα είναι ανεπένδυτη με σκυροδοτημένο μόνο το δάπεδό της)

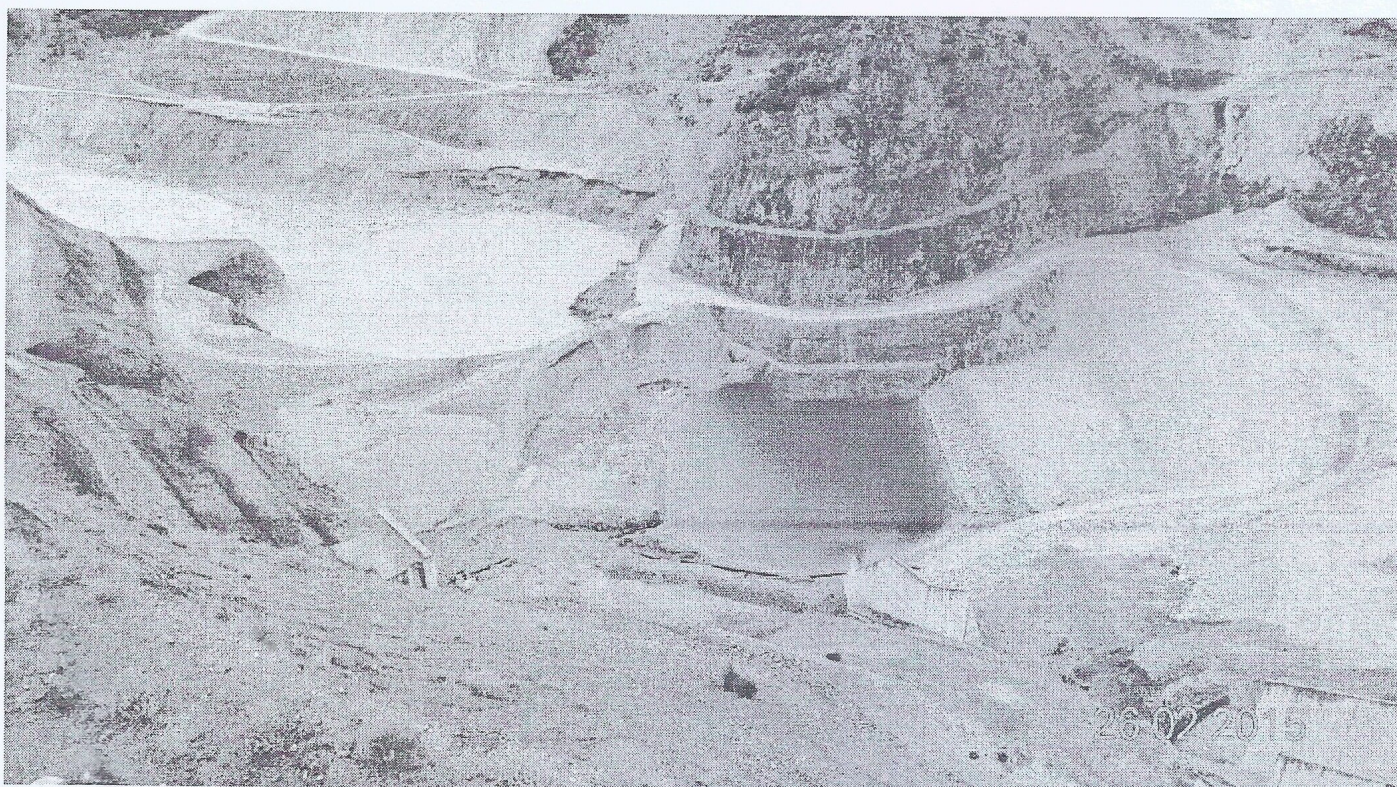
γ) Το Κυρίως Κατάντη Πρόφραγμα λόγω του στροβιλισμού που δημιουργεί το νερό στην έξοδο της σήραγγας εκτροπής Νο 1 του Αχελώου Ποταμού έχει υποστεί σημαντικές ζημιές οι οποίες πρέπει να αποκατασταθούν άμεσα (εικόνα 3 & 4).

Εικόνα 3: Κυρίως Κατάντη Πρόφραγμα στην έξοδο της σήραγγας εκτροπής Νο 1 του Αχελώου Ποταμού.

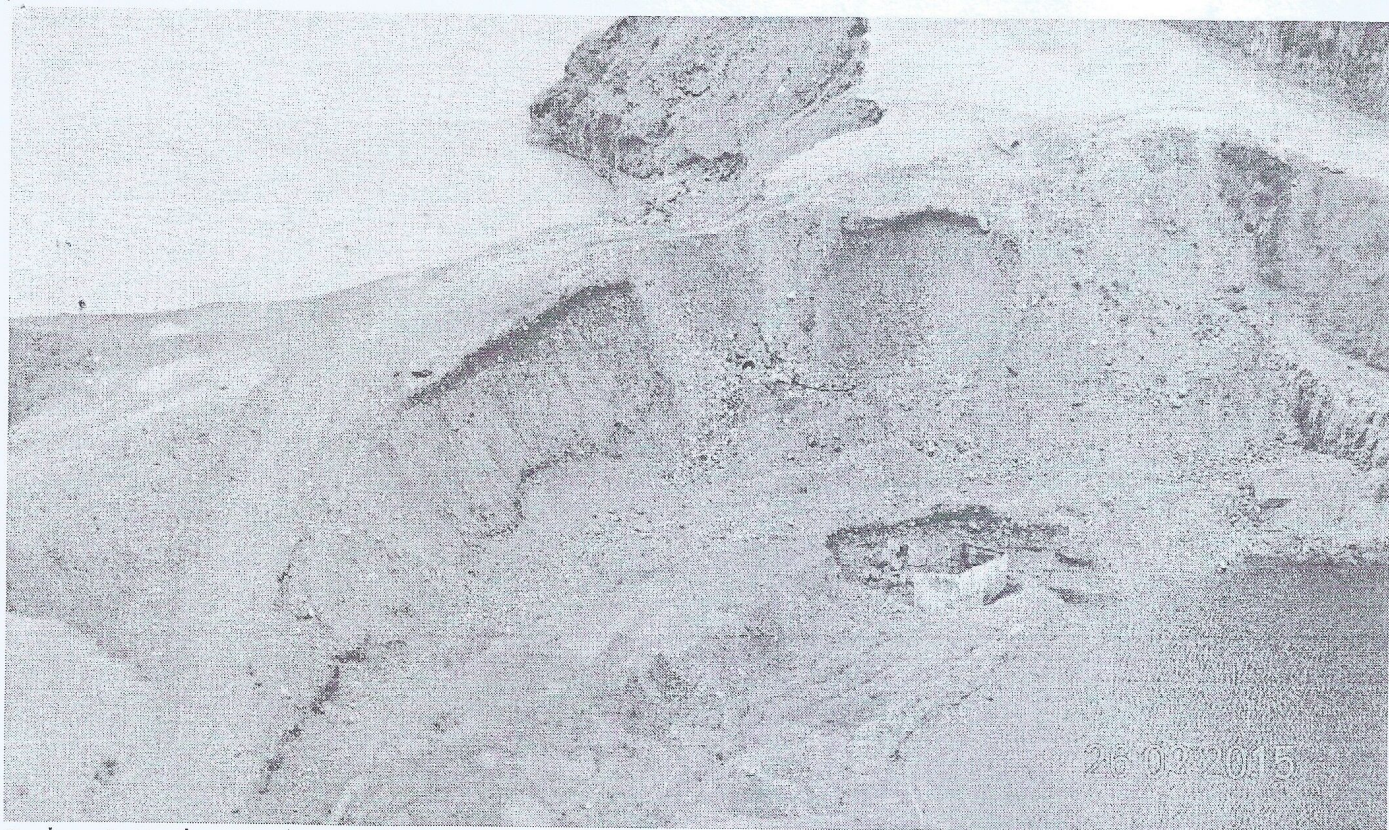
Εικόνα 4: Κυρίως Κατάντι Πρόφραγμα στην έξοδο της σήραγγας εκτροπής Νο 1 του Αχελώου Ποταμού.

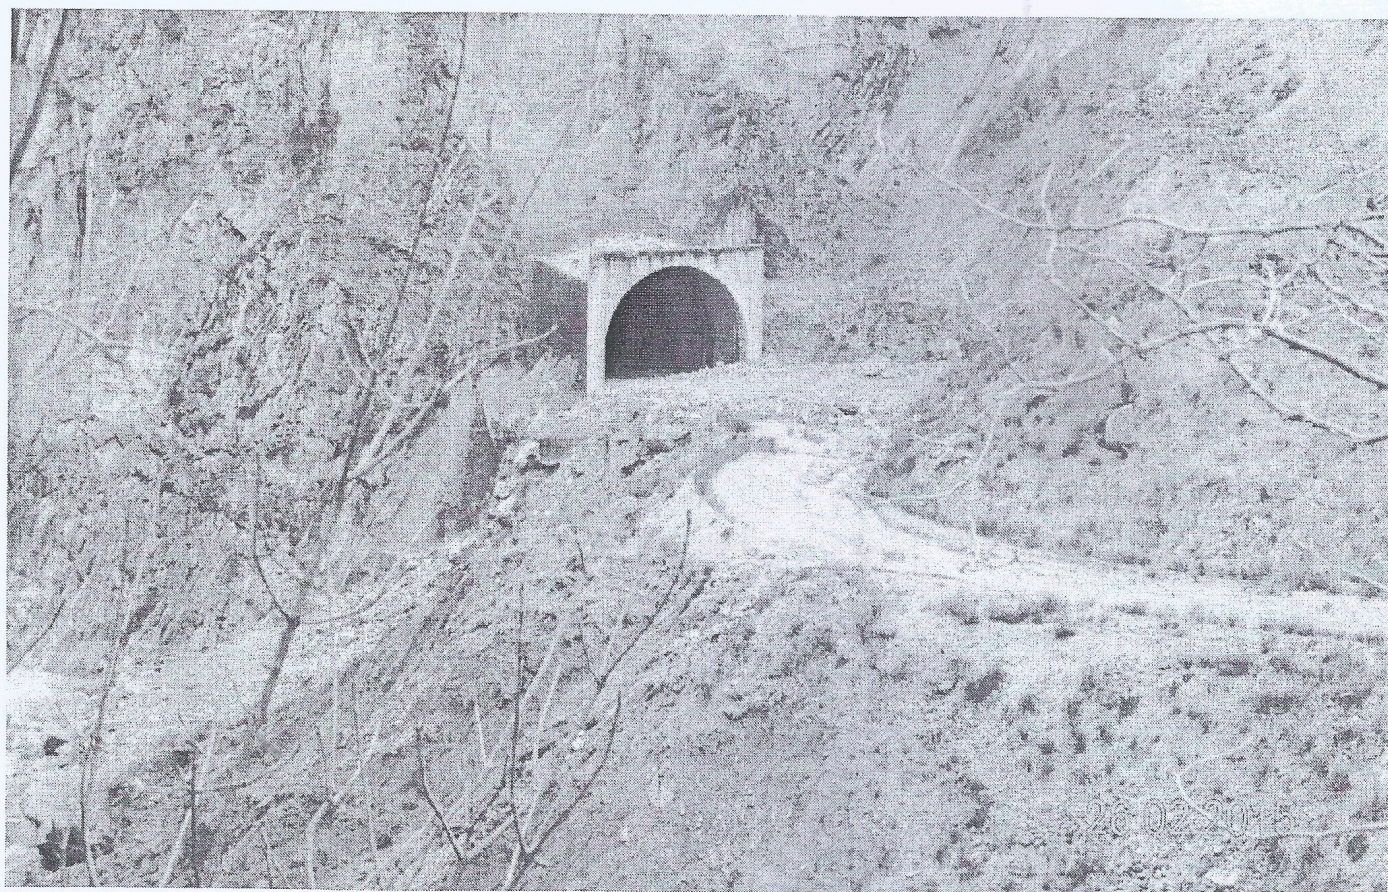
δ) Η παραποτάμια οδός στο δεξιό αντέρεισμα μέσω της οποίας γινόταν η κυρίως πρόσβαση στο έργο είναι κλειστή λόγω κατολίσθησης εδαφικού υλικού του όμορου πρανούς (εικόνα 5).

Εικόνα 5: Οδός προσπέλασης στο δεξιό αντέρεισμα του Αχελώου ποταμού.

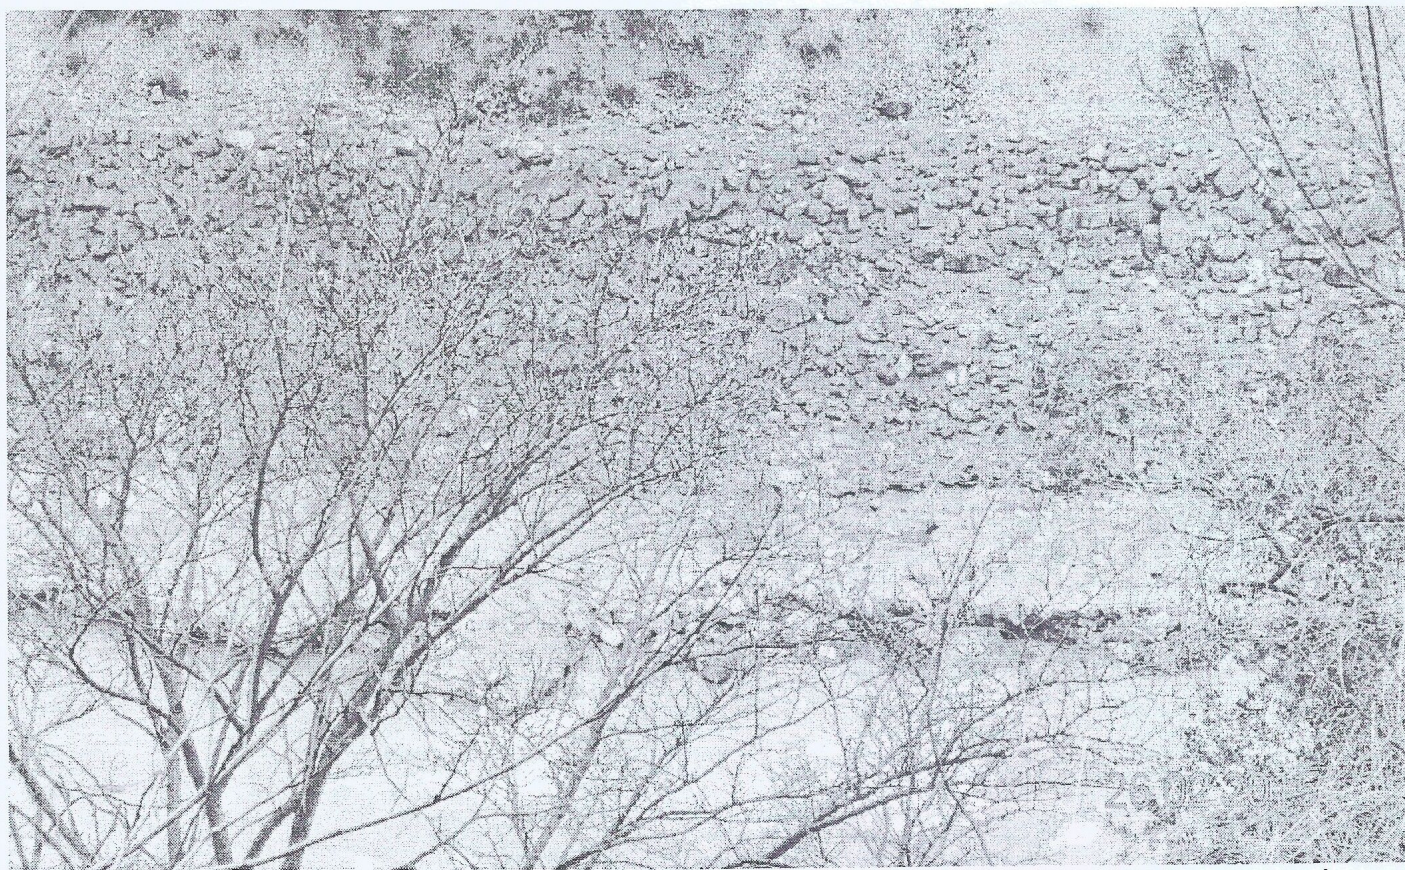
ε) Το λιθόδεμα προστασίας κατά μήκος της παραποτάμιας οδού παρουσιάζει σοβαρές βλάβες και απαιτείται η ενίσχυσή του (εικόνα 6).

Εικόνα 6: Λιθόδεμα προστασίας της παραποτάμιας οδού στο δεξιό αντέρεισμα του Αχελώου ποταμού.
