ΦΡΑΓΜΑ ΠΑΝΑΓΙΩΤΙΚΟ

I. Θανόπουλος, (Δρ. Μηχανικός, ΔΕΗ/ΔΑΥΕ/ΚΕΨΕ ΘΕΣΣΑΛΙΑΣ, 1^ο Ελληνικό Συνέδριο Μεγάλων Φραγμάτων)

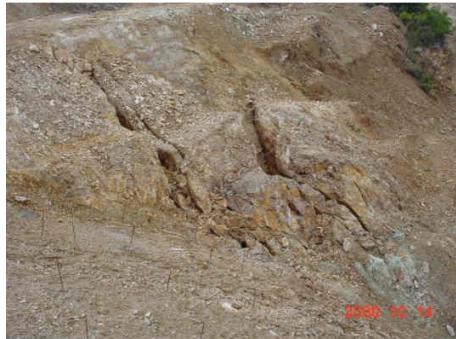
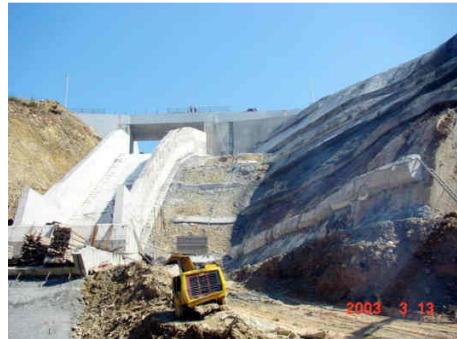
Αυτό δεν ήταν το μοναδικό πρόβλημα αφού και το κεκλιμένο τμήμα της διώρυγας του υπερχειλιστή διερχόταν ουσιαστικά από την ίδια διαταραγμένη ζώνη. Παρόλο ότι οι εργασίες των εκσκαφών συνεχίσθηκαν με μεγάλη προσοχή και αναπροσαρμογή των μέτρων προστασίας, ένα κανονικό ρήγμα κάθετο περίπου στο επίπεδο της επώθησης, δημιούργησε τις συνθήκες για την κατάρρευση των πρανών και του δαπέδου τμήματος της κεκλιμένης διώρυγας.

Εικόνες 7 και 8: Αστοχία κατά την εκσκαφή του εκχειλιστή και τελικά μέτρα προστασίας

Για την αποκατάστασή της ολίσθησης απαιτήθηκε ειδική μελέτη και σοβαρά μέτρα προστασίας των πρανών και του δαπέδου του υπερχειλιστή. Έτσι, μετά τον καθαρισμό της κατάπτωσης, τοποθετηθήκαν προεντεταμένες αγκυρώσεις στο τελικό πρανές εκσκαφής και σε συνδυασμό με πρόσθετα μέτρα, εξασφαλίσθηκε η ευστάθεια.

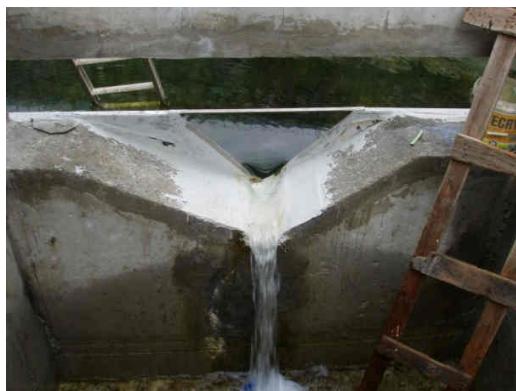
Μετά την έμφραξη και κατά την πλήρωση της λίμνης εμφανίσθηκαν διαρροές νερού από το φράγμα ή και τα αντερείσματα, οι οποίες σχετίζονται αναλογικά με την στάθμη της λίμνης. Για τη μέτρηση τους, στον κατάντι πόδα κατασκευάσθηκε μικρός εκχειλιστής. Η ποσότητα του νερού δεν είναι σημαντική, μεταβάλλεται από 8 έως 17lit/sec και καλύπτει τις απαιτήσεις της οικολογικής παροχής που επιβάλλεται από τους περιβαλλοντικούς όρους, χωρίς να επηρεάζει την ασφαλή λειτουργία του έργου.

Μέτρηση διαρροών στα κατάντη

Παρ' όλα αυτά χρειάζεται να παρακολουθείται το έργο από τον τελικό χρήστη, να γίνεται αξιολόγηση των μετρήσεων παραμορφώσεων, στάθμης φρεάτων στα αντερείσματα και ποσότητας νερού διαρροών. Επίσης στο έργο αυτό, όπως εξάλλου και σε κάθε άλλο μεγάλο φράγμα πρέπει να γίνονται οι συντηρήσεις που απαιτούνται ώστε να διατηρείται σε ασφαλή κατάσταση.

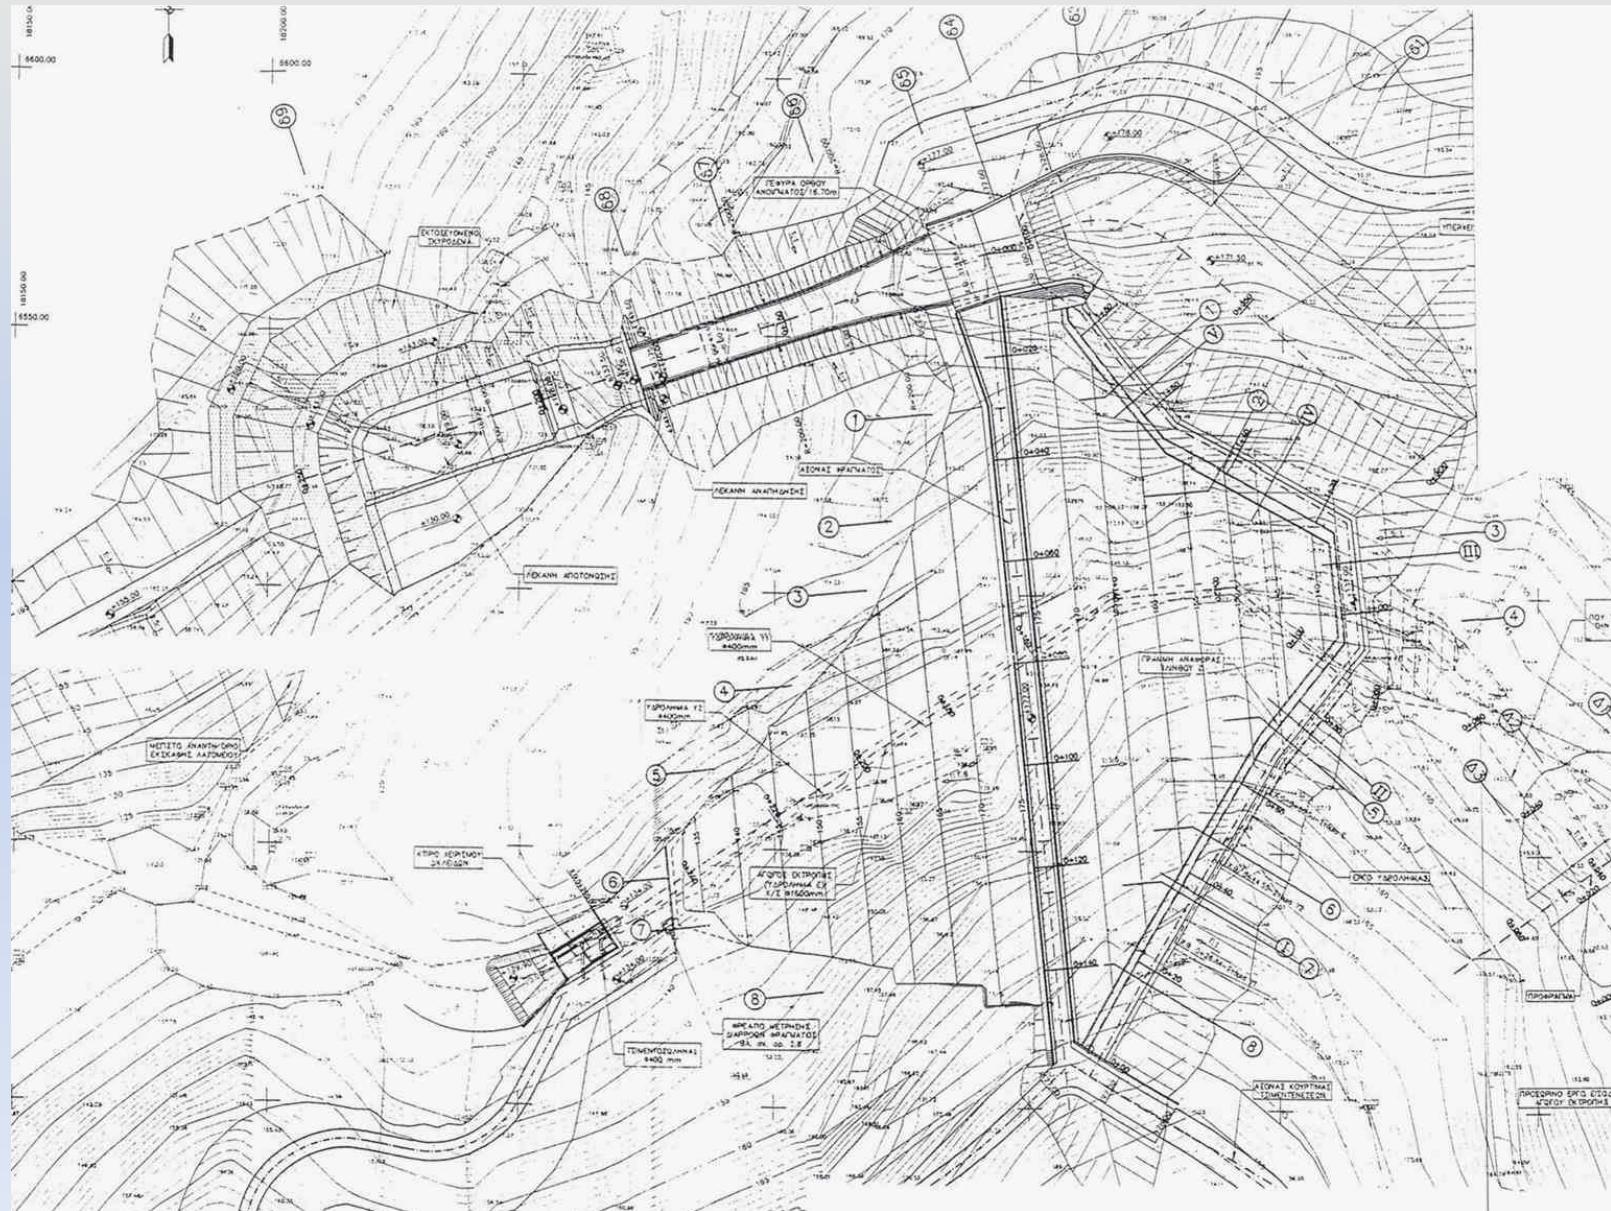
Η ανεύρεση νέας ισοδύναμης Συμβατικά θέσης λατομείου ήταν ίσως τελικά το πιο εύκολα αντιμετωπίσιμο πρόβλημα. Το δύσκολο ήταν η προσαρμογή των εκσκαφών στην θέση του Συμβατικού λατομείου και των μέτρων προστασίας έτσι ώστε να γίνει δυνατή η εκσκαφή της λεκάνης αποτόνωσης του Υπερχειλιστή λόγω των συνεχών καταπτώσεων. Οι εκσκαφές της διώρυγας αποτόνωσης απαίτησαν τελικά την εφαρμογή ενισχυμένων μέτρων προστασίας.

Εκσκαφές Εκχειλιστή - Αστάθεια

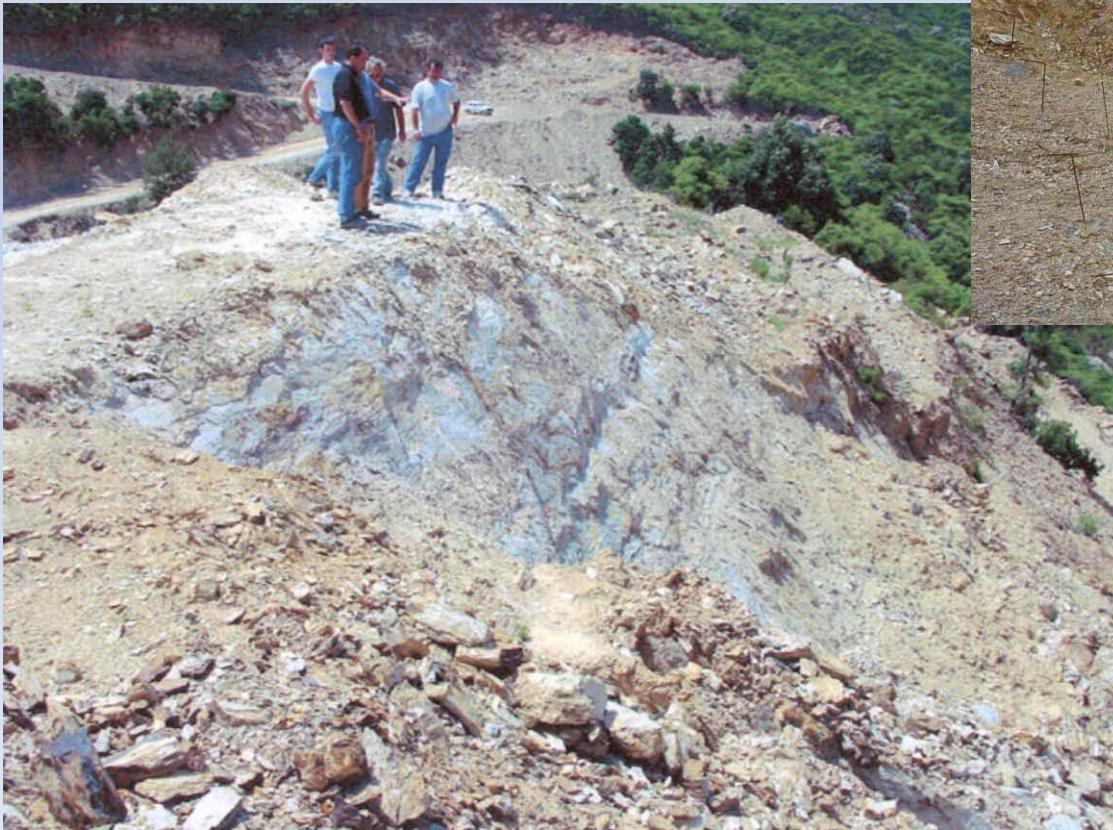
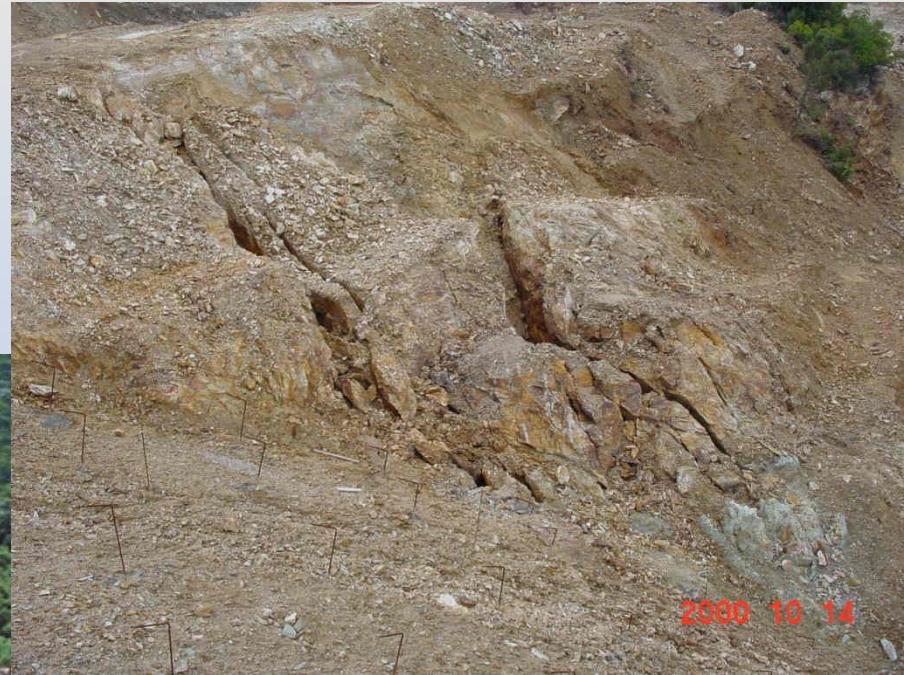
Αστάθεια

Ένα κανονικό ρήγμα κάθετο περίπου στο επίπεδο της επώθησης, δημιούργησε τις συνθήκες για την κατάρρευση των πρανών και του δαπέδου τμήματος της κεκλιμένης διώρυγας.

Αστάθεια Εκχειλιστή

Επανασχεδιασμός εκσκαφών

- Απαιτήθηκαν σοβαρά μέτρα προστασίας των πρανών και του δαπέδου του υπερχειλιστή

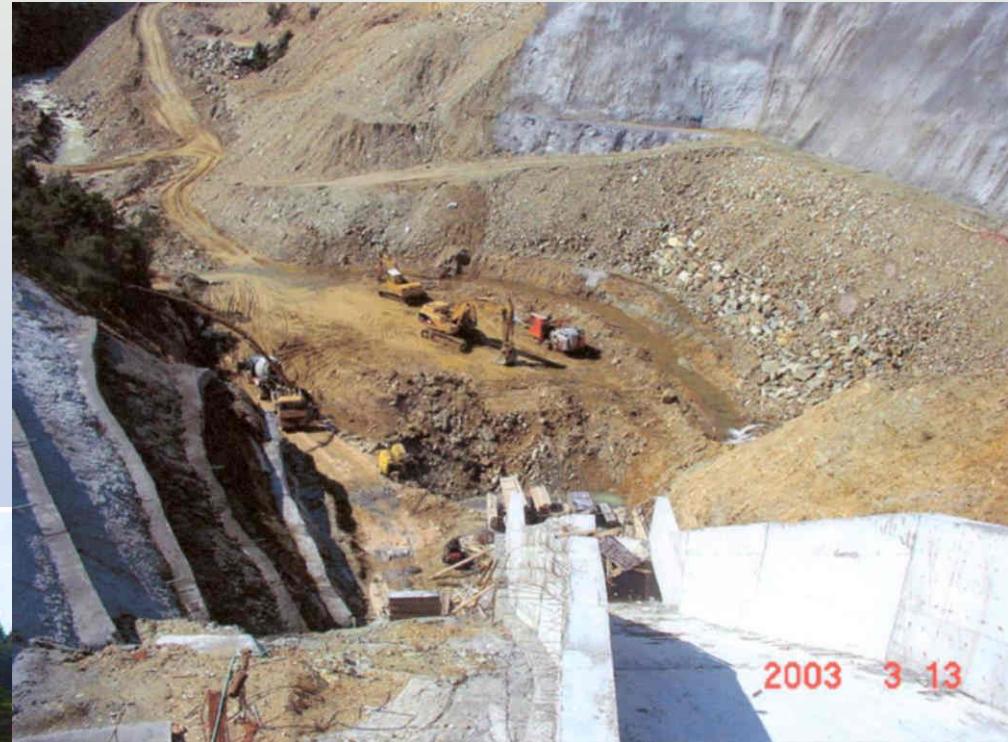
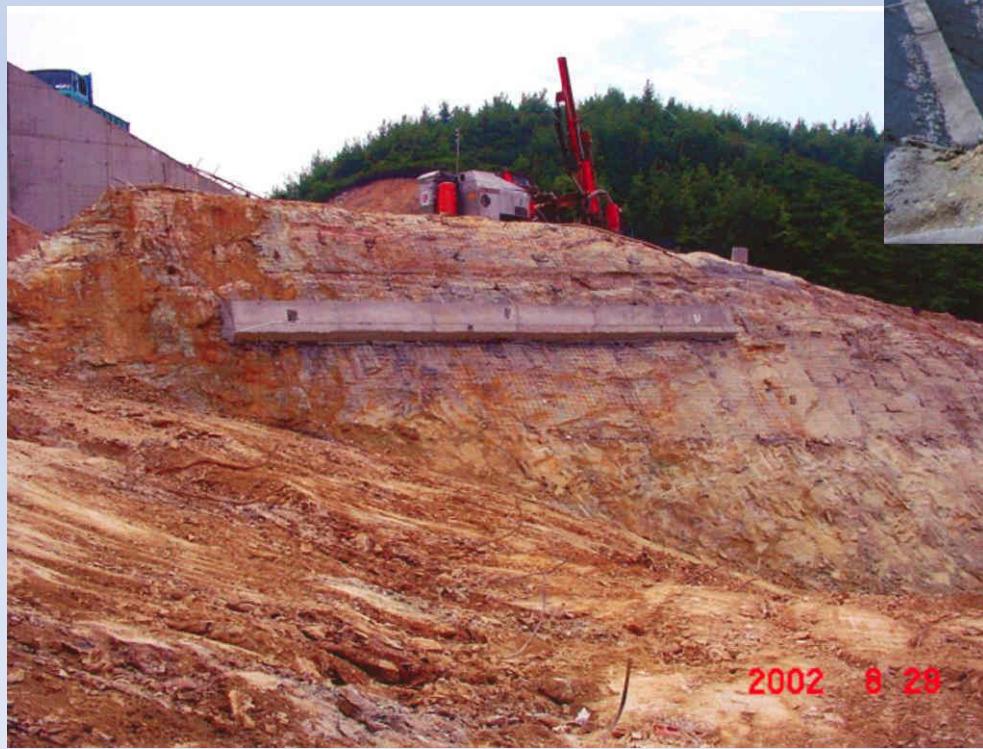
Εκσκαφές Εκχειλιστή - Αστάθεια

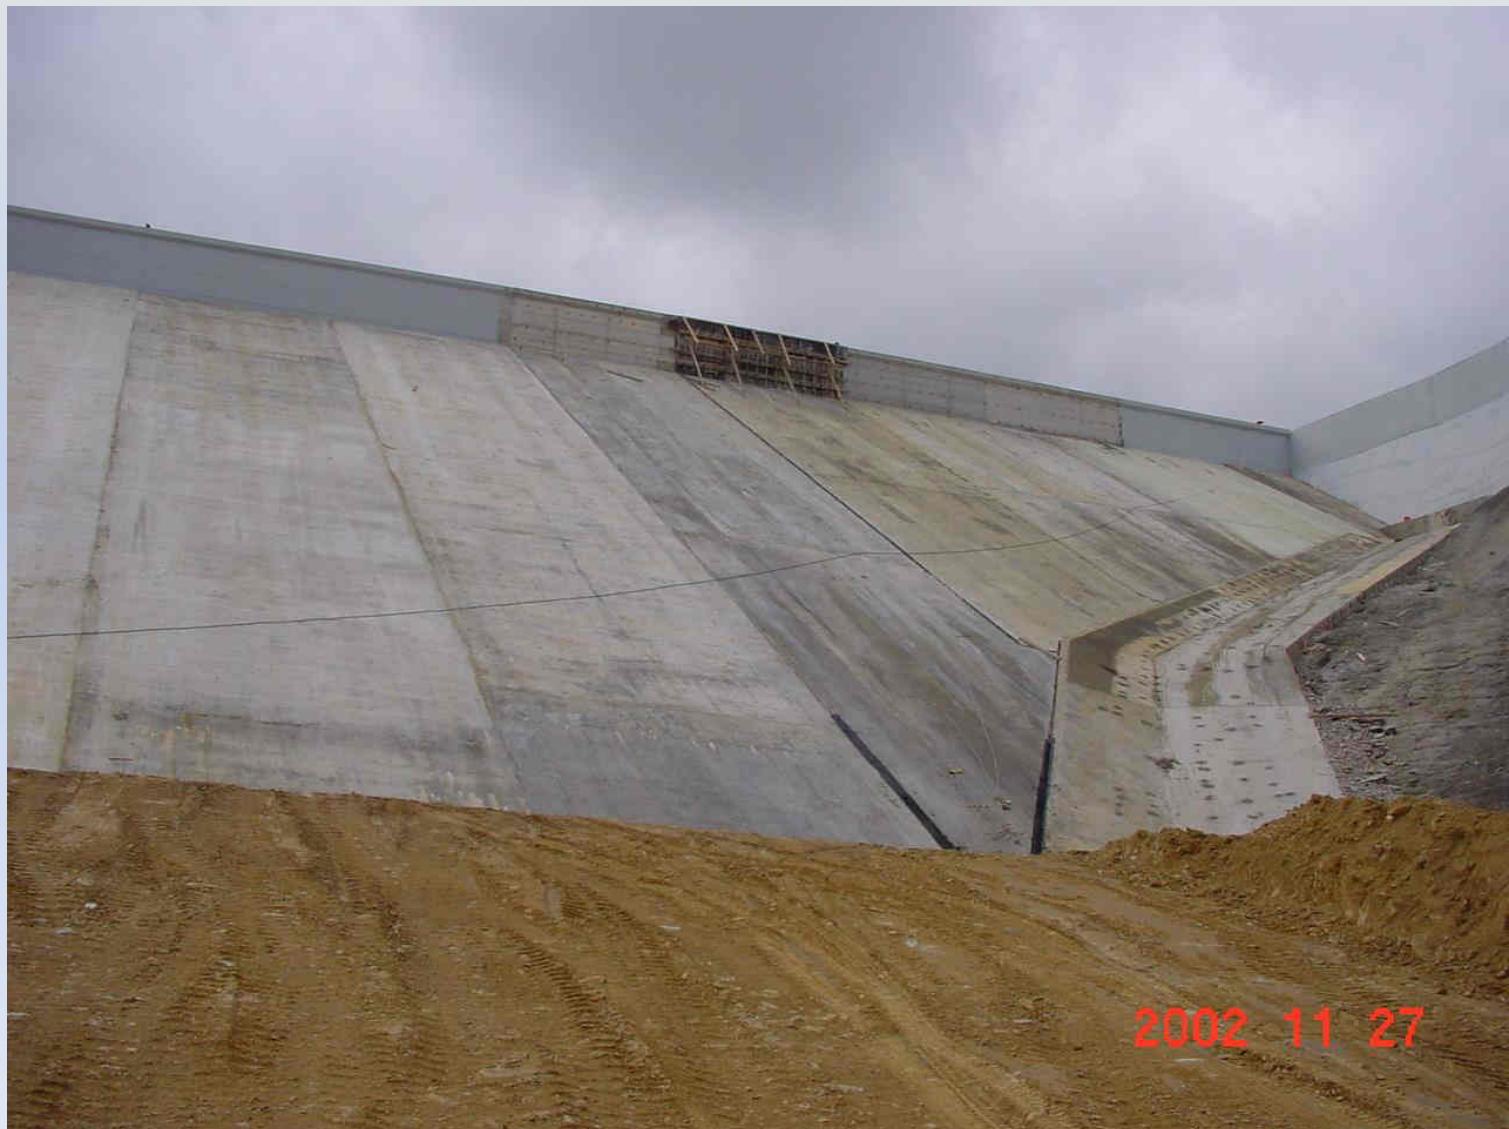
Συμπεριφορά του φράγματος μετά την πλήρωση του ταμιευτήρα

- Διαρροές νερού από το φράγμα ή και τα αντερείσματα
- Η ποσότητα του νερού μεταβάλλεται από 8 έως 17 lit/sec

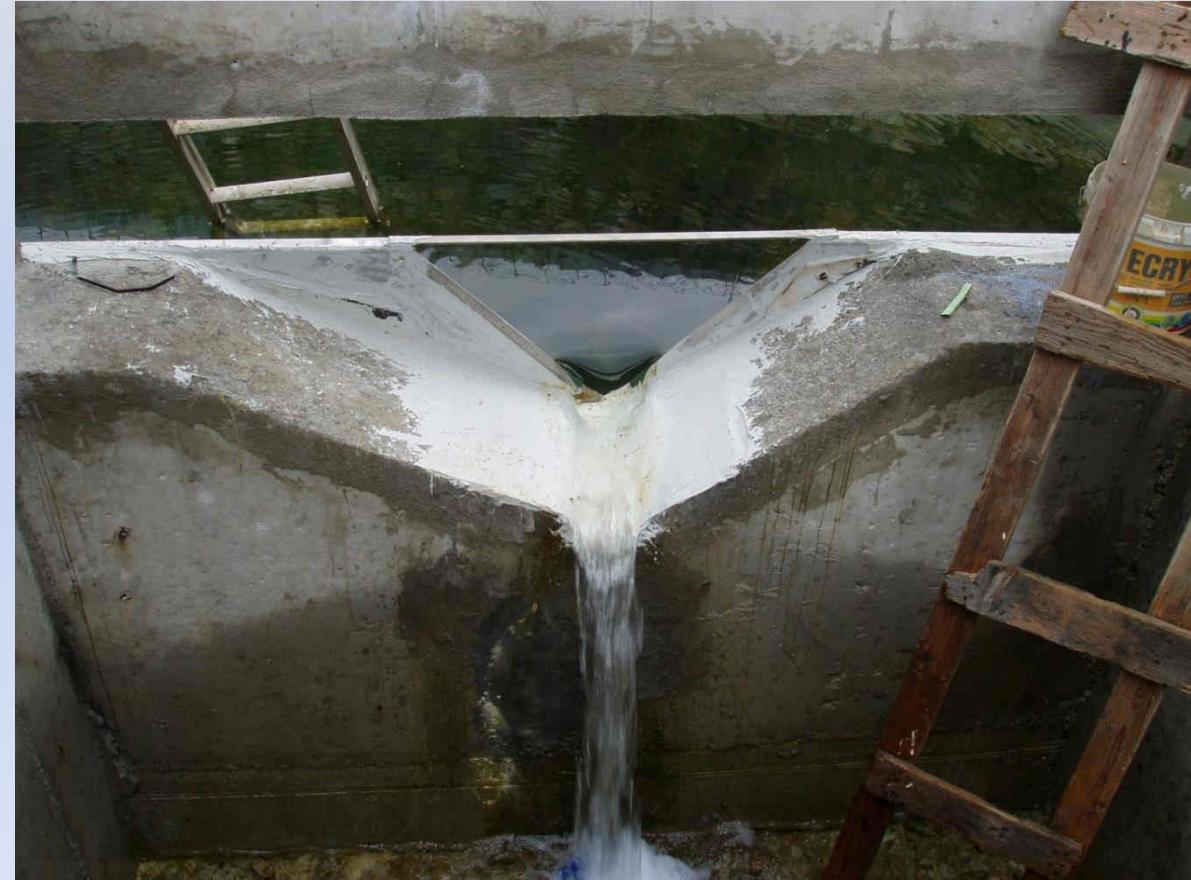
Μετακίνηση του τοίχου στέψεως
