1ο ΠΑΝΕΛΛΗΝΙΟ ΣΥΝΕΔΡΙΟ ΜΕΓΑΛΩΝ ΦΡΑΓΜΑΤΩΝ

1st HELLENIC CONFERENCE ON LARGE DAMS

Ολοκλήρωση και πρώτη πλήρωση του φράγματος Σμοκόβου

The completion and first impoundment of the Smokovo dam

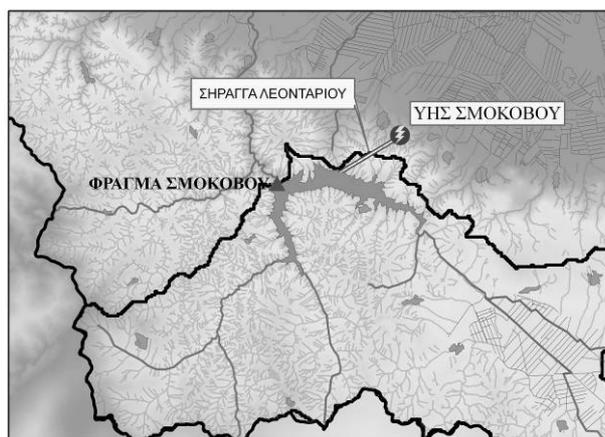
Σχήμα 1. Γενική Διάταξη Έργων

Το έργο του Σμοκόβου περιλαμβάνει λιθόρριπτο φράγμα ύψους 109m με ελαφρά κεκλιμένο αργλικό πυρήνα, και σήραγγα μεταφοράς νερού προς το Λεοντάρι μήκους 5 χλμ περίπου. Η γενική διάταξη παρουσιάζεται στο Σχήμα 1.

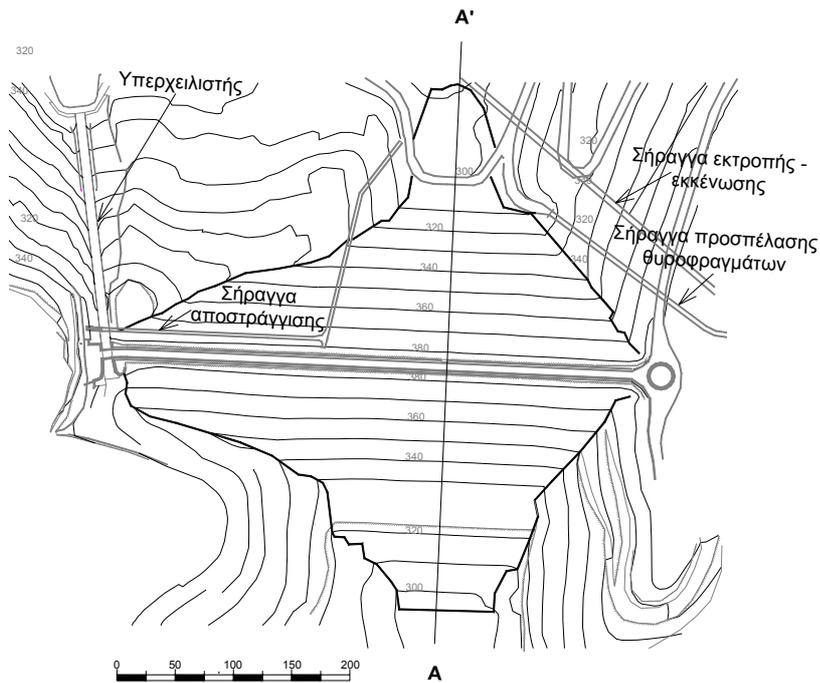
Σχήμα 2. Οριζοντιογραφία φράγματος Σμοκόβου

Τα βασικά χαρακτηριστικά μεγέθη του φράγματος συνοψίζονται στον Πίνακα 1. Οριζοντιογραφία και τυπική διατομή παρουσιάζονται στα Σχήματα 2 και 3.

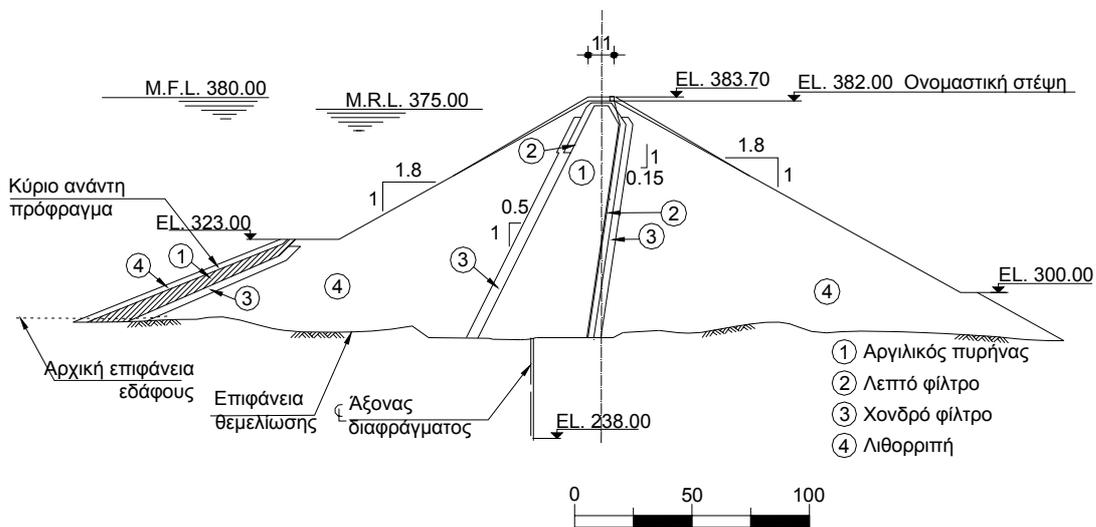
Σχήμα 3. Κεντρική διατομή φράγματος Σμοκόβου (A – A')

Το φράγμα είναι κατασκευασμένο επί οφιολίθων (περιδοτίτες) και αποτελείται από τέσσερις κύριες ζώνες (Σχ. 3). Ο πυρήνας (Ζώνη 1) κατασκευάστηκε από αργιλοαμμώδεις αλουβιακές αποθέσεις μέσης έως χαμηλής πλαστικότητας της λεκάνης κατάκλυσης. Το λεπτό φίλτρο (Ζώνη 2) και το χονδρό φίλτρο (Ζώνη 3) κατασκευάστηκαν με κοσκίνισμα και θραύση των αμμοχαλίκων της κοίτης. Τα σώματα στήριξης (Ζώνη 4) κατασκευάστηκαν από λιθορριπή χρησιμοποιώντας τους οφιολίθους (περιδοτίτες) που αποτελούν το γεωλογικό υπόβαθρο της περιοχής. Έχει ευρεία κοκκομετρική διαβάθμιση και πληρωμένη δομή.

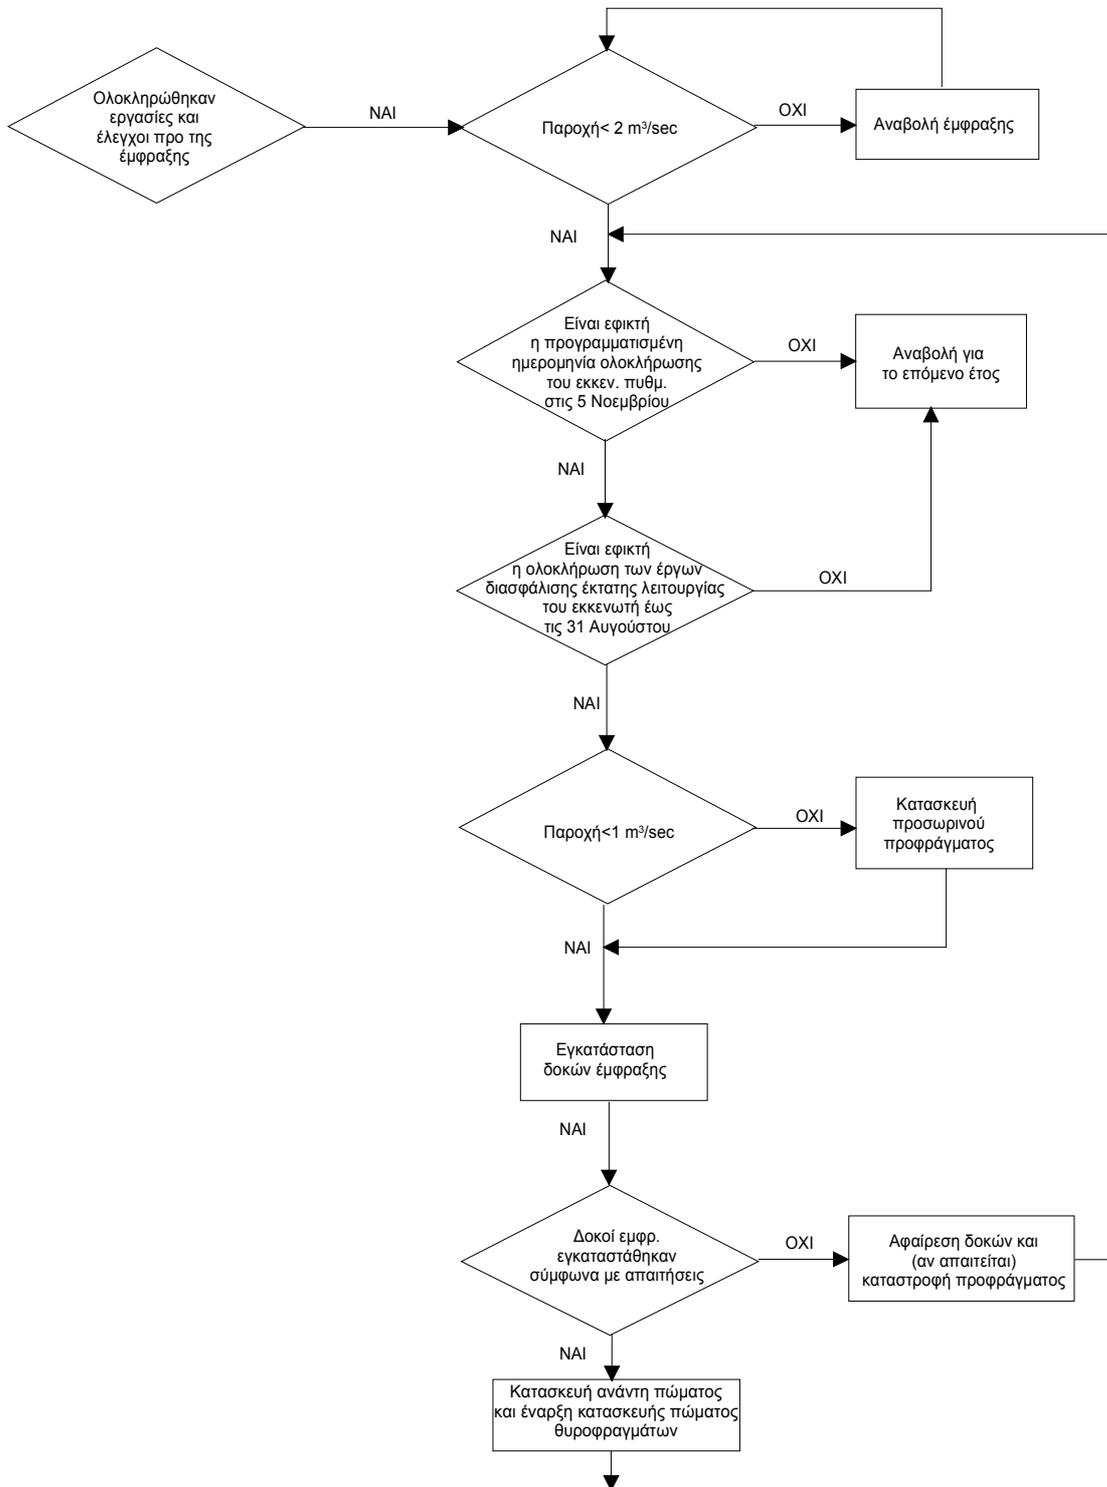
Σχήμα 4α. Διάγραμμα ροής κατάκλυσης φράγματος Σμοκόβου, Φάση 1

Προκειμένου να εντοπισθούν κρίσιμες ημερομηνίες και στάθμες για τη λήψη κρίσιμων αποφάσεων έγιναν προσομοιώσεις της πλήρωσης του ταμιευτήρα με δεδομένα παλαιότερων ετών. Στα Σχήματα 4α και 4β δίδονται τα «διαγράμματα ροής», όπου συνοψίζονται οι κρίσιμες φάσεις και αποφάσεις κατά την περίοδο της κατάκλυσης.

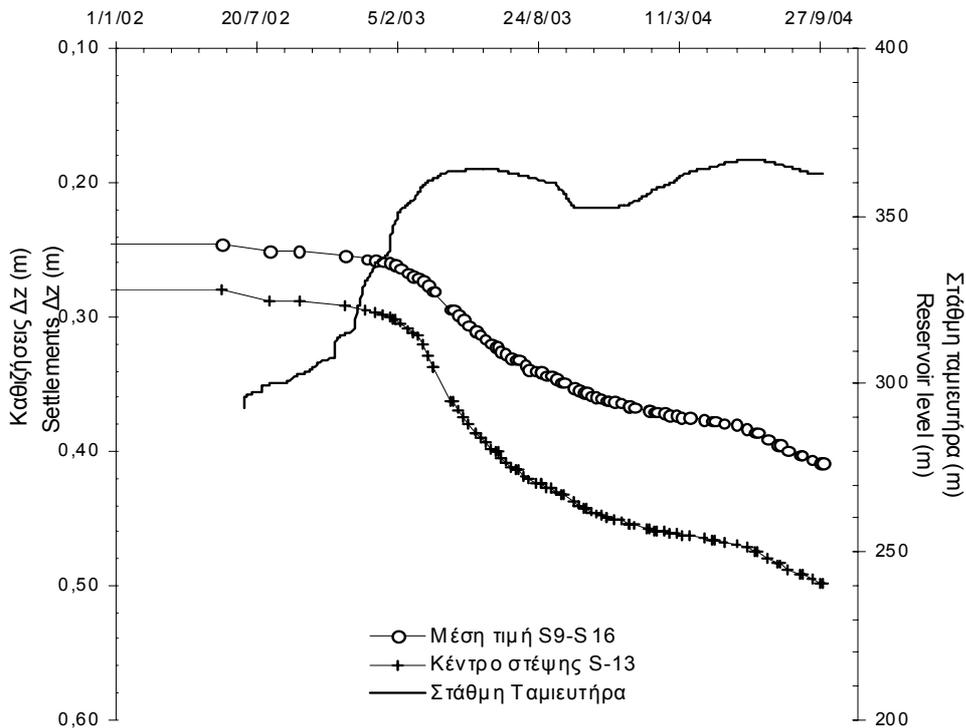
Σχήμα 5. Χρονική εξέλιξη καθιζήσεων στέψης

Στο Σχήμα 4 παρουσιάζεται η εξέλιξη των καθιζήσεων στη στέψη. Από την έναρξη της πλήρωσης του ταμιευτήρα (Ιούλιος 2002) έως τα τέλη Οκτωβρίου 2004 η μέγιστη καθίζηση στη στέψη ήταν 22 cm. Η μέγιστη συνολική καθίζηση στη στέψη από το πέρας της κατασκευής μέχρι τα τέλη Οκτωβρίου 2004 ήταν 50cm. Οι καθιζήσεις στη στέψη παρουσίασαν αρχικά σημαντική επιτάχυνση κατά την άνοδο της στάθμης του ταμιευτήρα. Η μέγιστη επιτάχυνση παρατηρήθηκε στις 7/3/2003 όταν η στάθμη του ταμιευτήρα ήταν στο +357.08 και διάρκεσε μέχρι τα τέλη περίπου του Απριλίου 2003. Στη συνέχεια, η στάθμη διατηρήθηκε περίπου σταθερή επί μακρόν και οι καθιζήσεις επιβραδύνθηκαν. Μια νέα επιτάχυνση παρατηρήθηκε την Άνοιξη του 2004. Οι καθιζήσεις συνεχίζονται αργά με μια ελαφρά τάση επιβράδυνσης. Οι μέγιστες καθιζήσεις ήταν περίπου 10 cm για το διάστημα 07/2002 έως 07/2003 και περίπου 5 cm για το διάστημα 07/2003 έως 07/2004. Το μέγεθος των καθιζήσεων και ο ρυθμός δεν είναι ανησυχητικά.

Η καθίζηση που έχει ήδη συμβεί μετά την κατασκευή είναι το 0.5% του συνολικού ύψους του φράγματος, τιμή αποδεκτή για τον τύπο του φράγματος {2}. Η υπερύψωση που έχει κατασκευασθεί για την αντιμετώπιση των καθιζήσεων είναι 2 m (2% του ύψους).

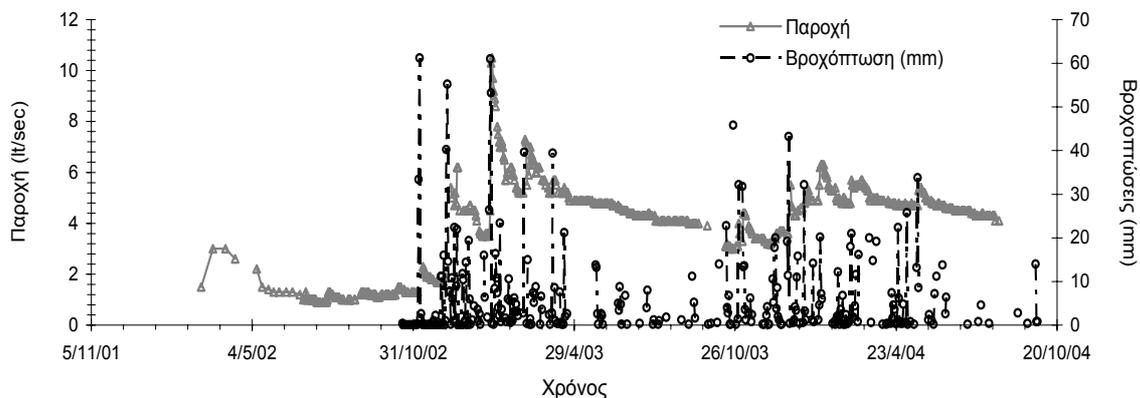
Σχήμα 6. Μετρήσεις διηθήσεων στον κατάντη πόδα του φράγματος Σμοκόβου

Η βασική παροχή του 2003 και 2004, που μετράται στη διάταξη του κατάντη πόδα, έχει αυξηθεί σημαντικά σε σχέση με την αντίστοιχη παροχή του 2002, ως συνέπεια της πλήρωσης του ταμιευτήρα. Η παροχή του Οκτωβρίου του 2003 ήταν 3.2 lt/sec ενώ του Οκτωβρίου του 2002 ήταν 1.3 lt/sec περίπου. Η παροχή παρουσιάζει διακύμανση ανάλογα με τις βροχοπτώσεις, δεδομένου ότι στη διάταξη μέτρησης καταλήγουν και τα στραγγίσματα των αντερεισμάτων (Σχ. 6). Οι παροχές που μετρήθηκαν θεωρούνται απολύτως ικανοποιητικές και μάλλον μικρές για το μέγεθος του φράγματος.

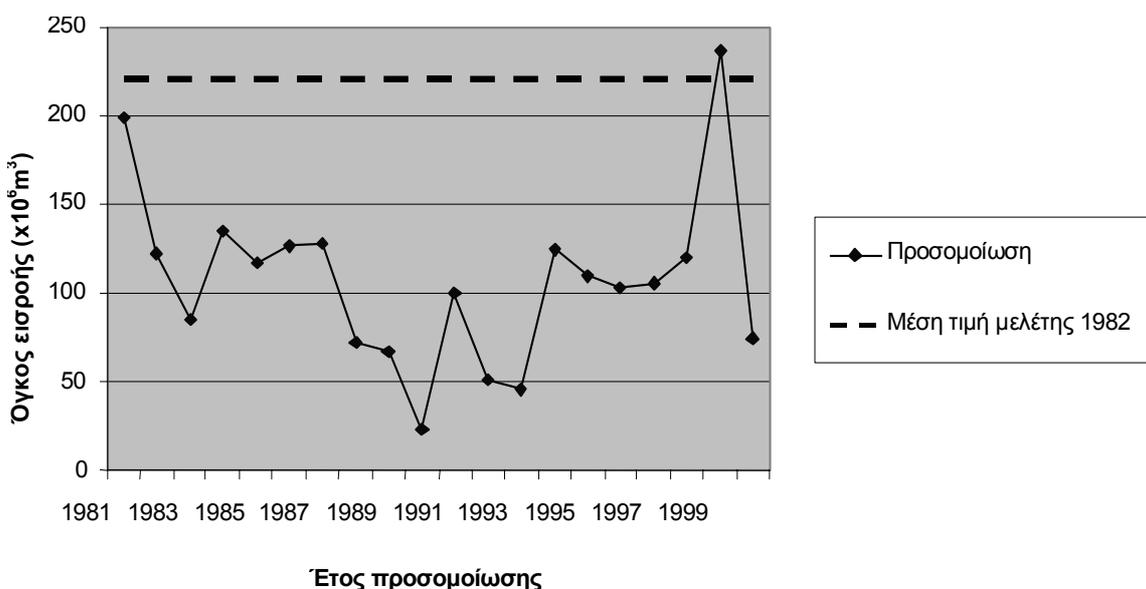
Σχήμα 7. Προσομοίωση εισροών στον ταμιευτήρα

Για τις ανάγκες της «Διαχειριστικής Μελέτης Υδατικών Πόρων Λεκάνης Απορροής π. Πηνειού» που εκπόνησε για το ΥΠΕΧΩΔΕ το γραφείο Γ. Καραβοκύρης και Συνεργάτες, επανεκτιμήθηκαν τα υδρολογικά χαρακτηριστικά της λεκάνης απορροής του ταμιευτήρα λαμβάνοντας υπόψη και τις χρονοσειρές εισροών που προέκυψαν από το ισοζύγιο του ταμιευτήρα μετά την έναρξη της κατάκλυσης. Βαθμονομήθηκε ένα κατανομημένο μοντέλο βροχής-απορροής και επανεκτιμήθηκαν οι εισροές στον ταμιευτήρα με βάση της βροχοπτώσεις της περιόδου 1980-2000, η οποία περιλαμβάνει και την άνομβρη περίοδο περί το 1989. Η μέση ετήσια εισροή στον ταμιευτήρα για την περίοδο αυτή εκτιμήθηκε ίση με 110x10⁶ m³ περίπου, κατά πολύ μικρότερη από τις παλαιότερες εκτιμήσεις. Τα αποτελέσματα παρουσιάζονται στο Σχήμα 7.
