Ενημέρωση  
Διεπιστημονικής ομάδας  
για την Κάρλα και τον Παγασητικό  
(15/11/2024)

Πηνειός - Κάρλα και Παγασητικός  
«Πλημμύρες Daniel - Elias :  
Πως πλημμύρισαν τα Παρακάρλια»

Κώστας Γκούμας

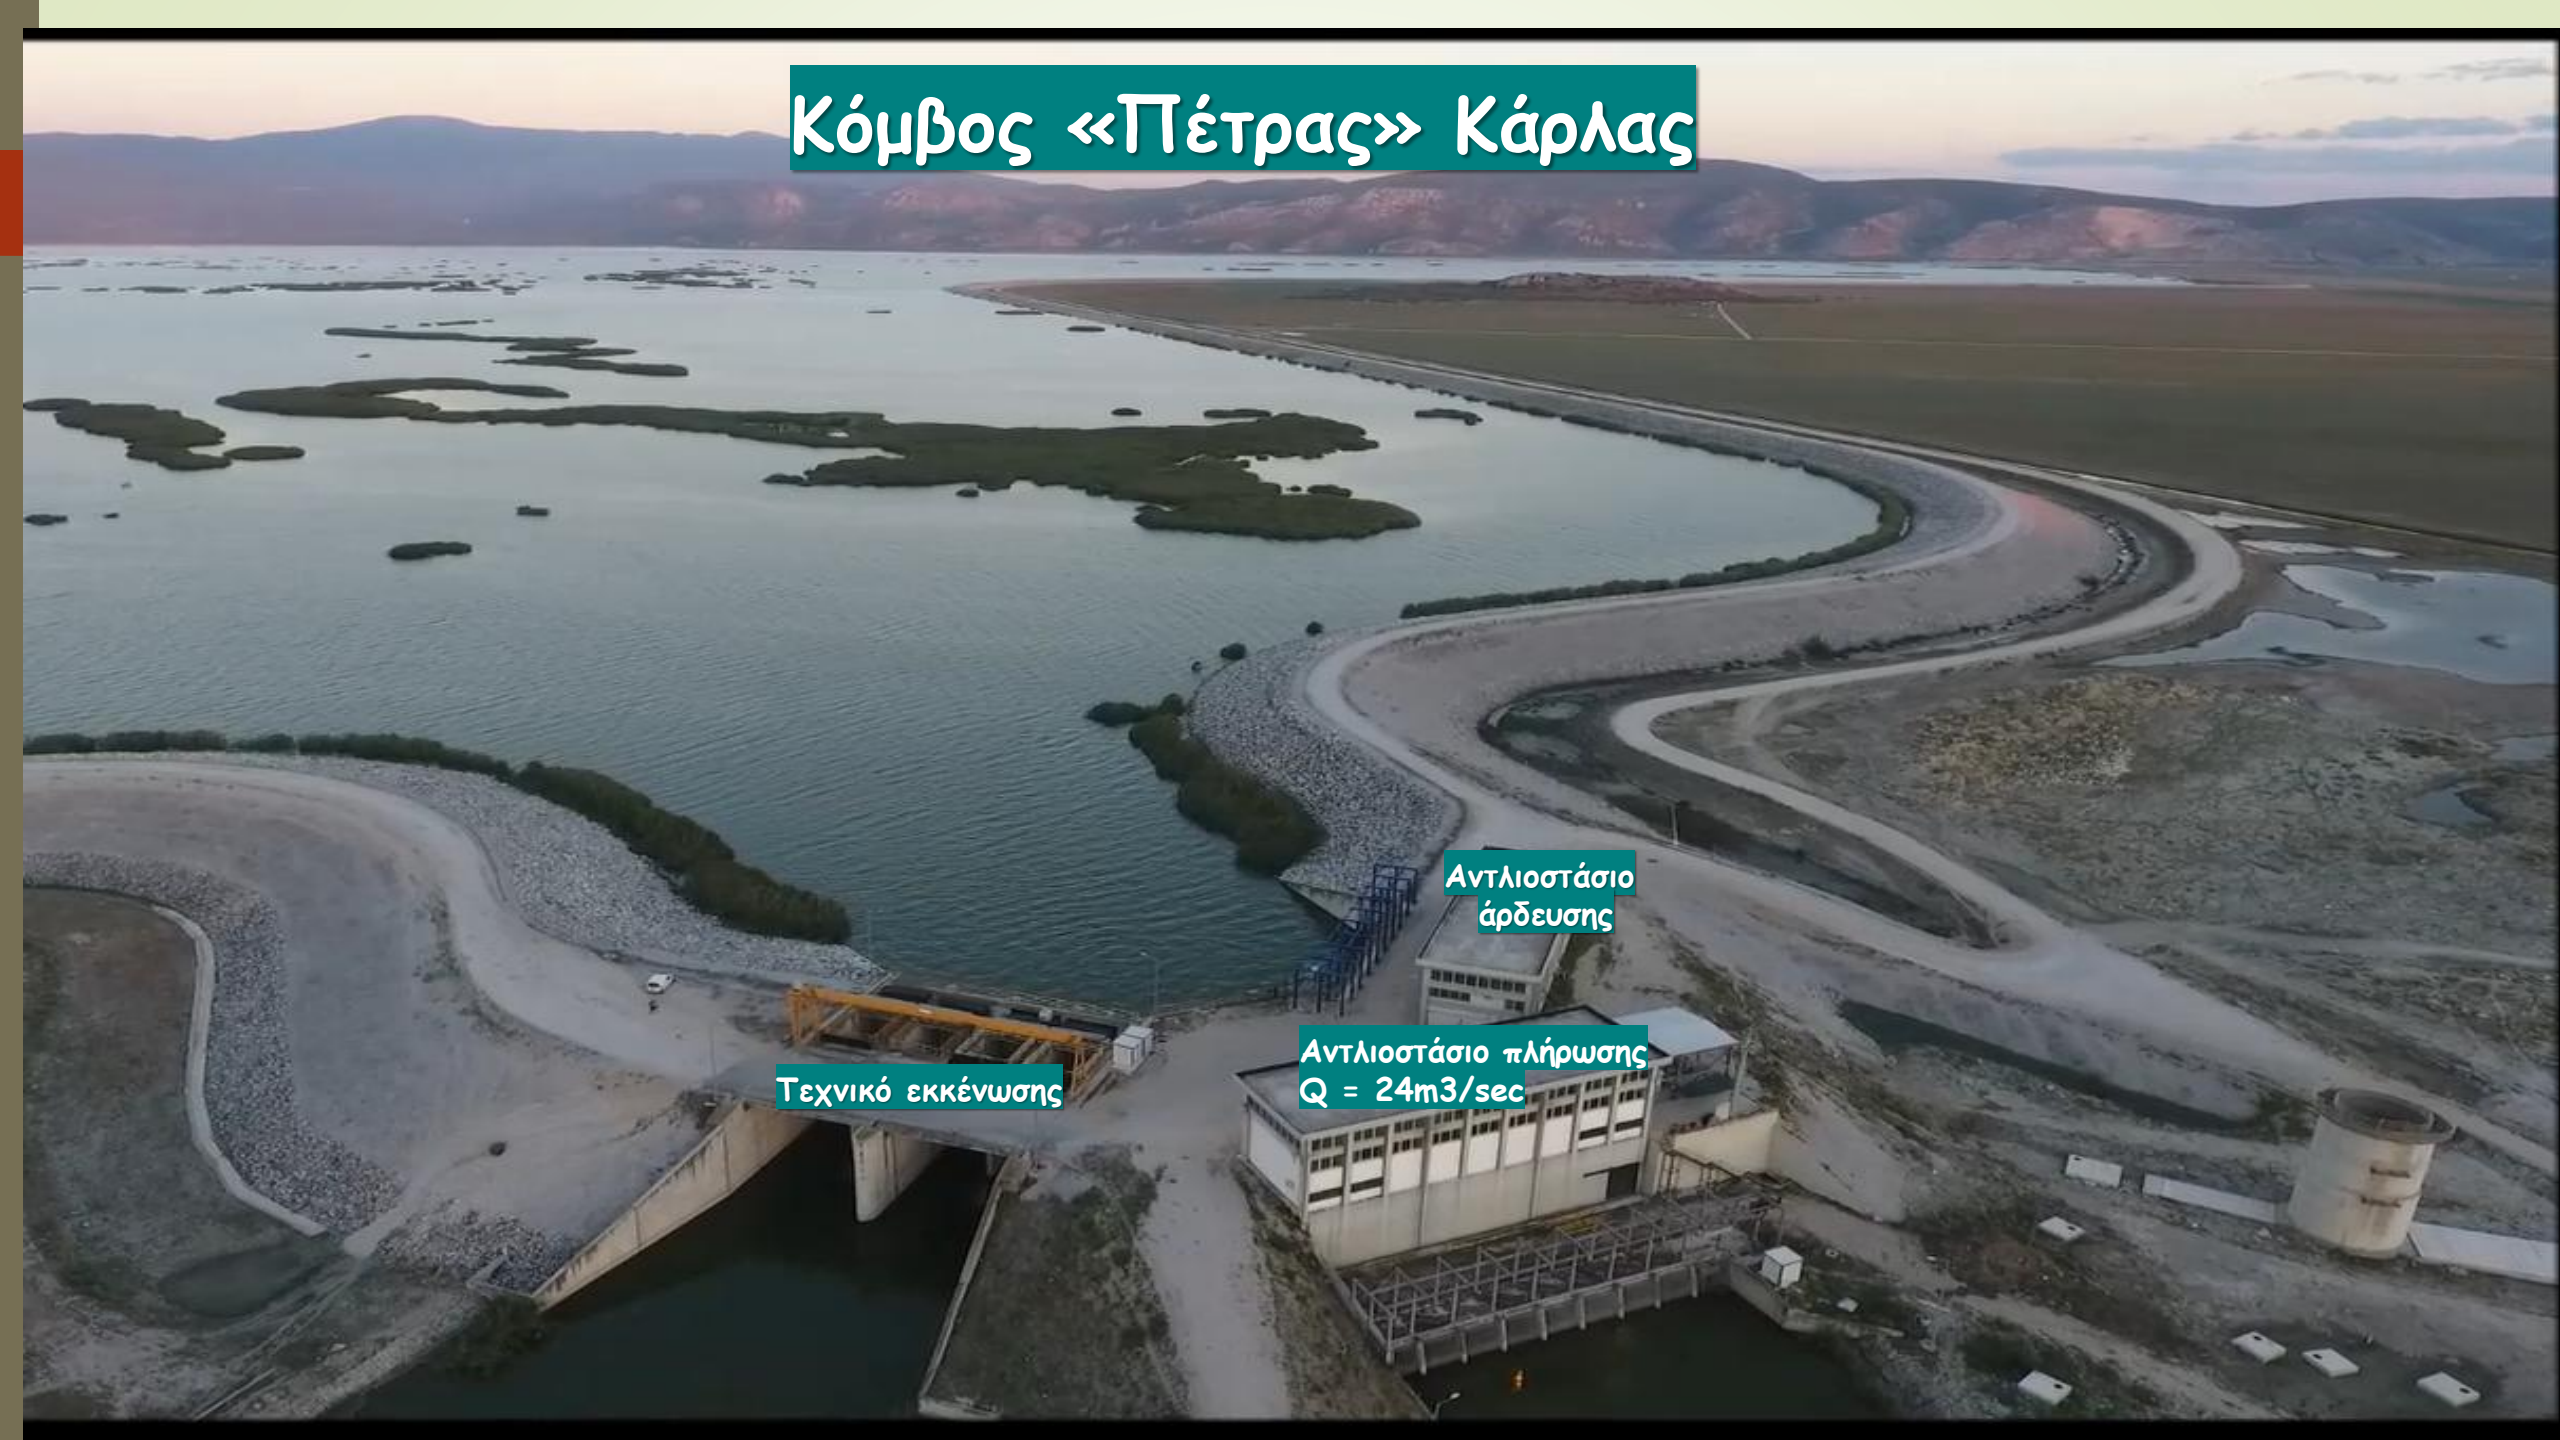
# Κόμβος «Πέτρας» Κάρλας

Αντλιοστάσιο  
άρδευσης

Αντλιοστάσιο πλήρωσης  
 $Q = 24\text{m}^3/\text{sec}$

Τεχνικό εκκένωσης

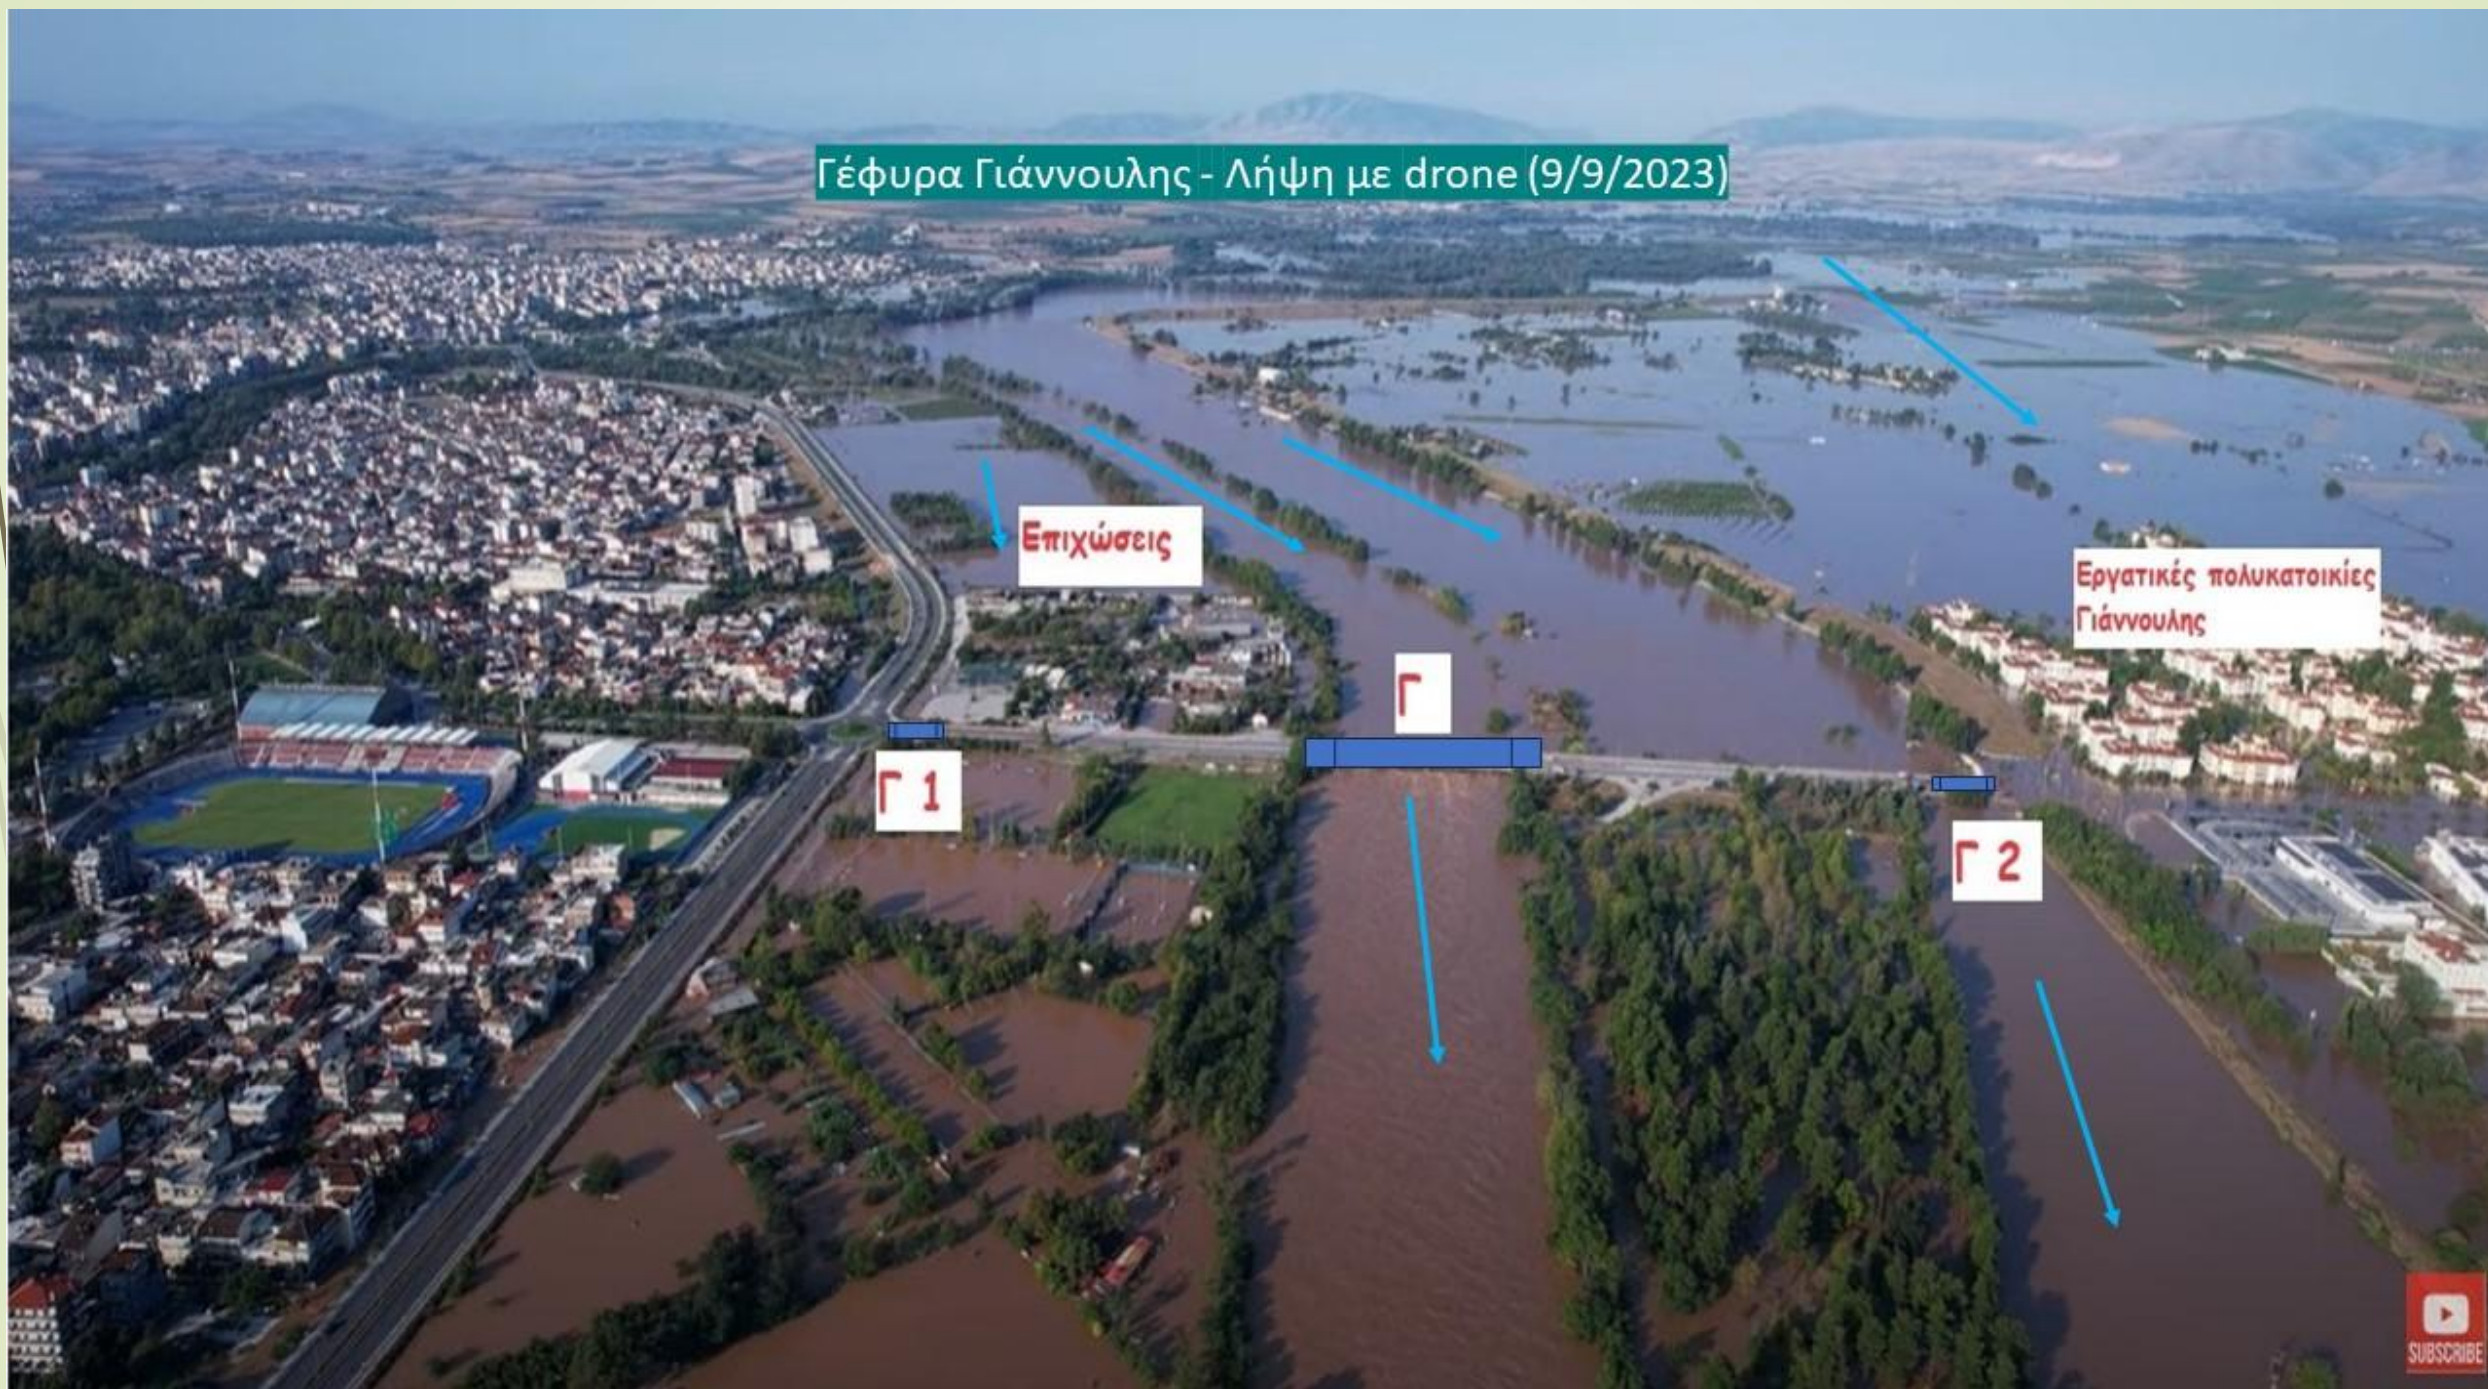
Γέφυρα Γιάννουλης - Λήψη με drone (9/9/2023)

Επιχώσεις

Εργατικές πολυκατοικίες  
Γιάννουλης

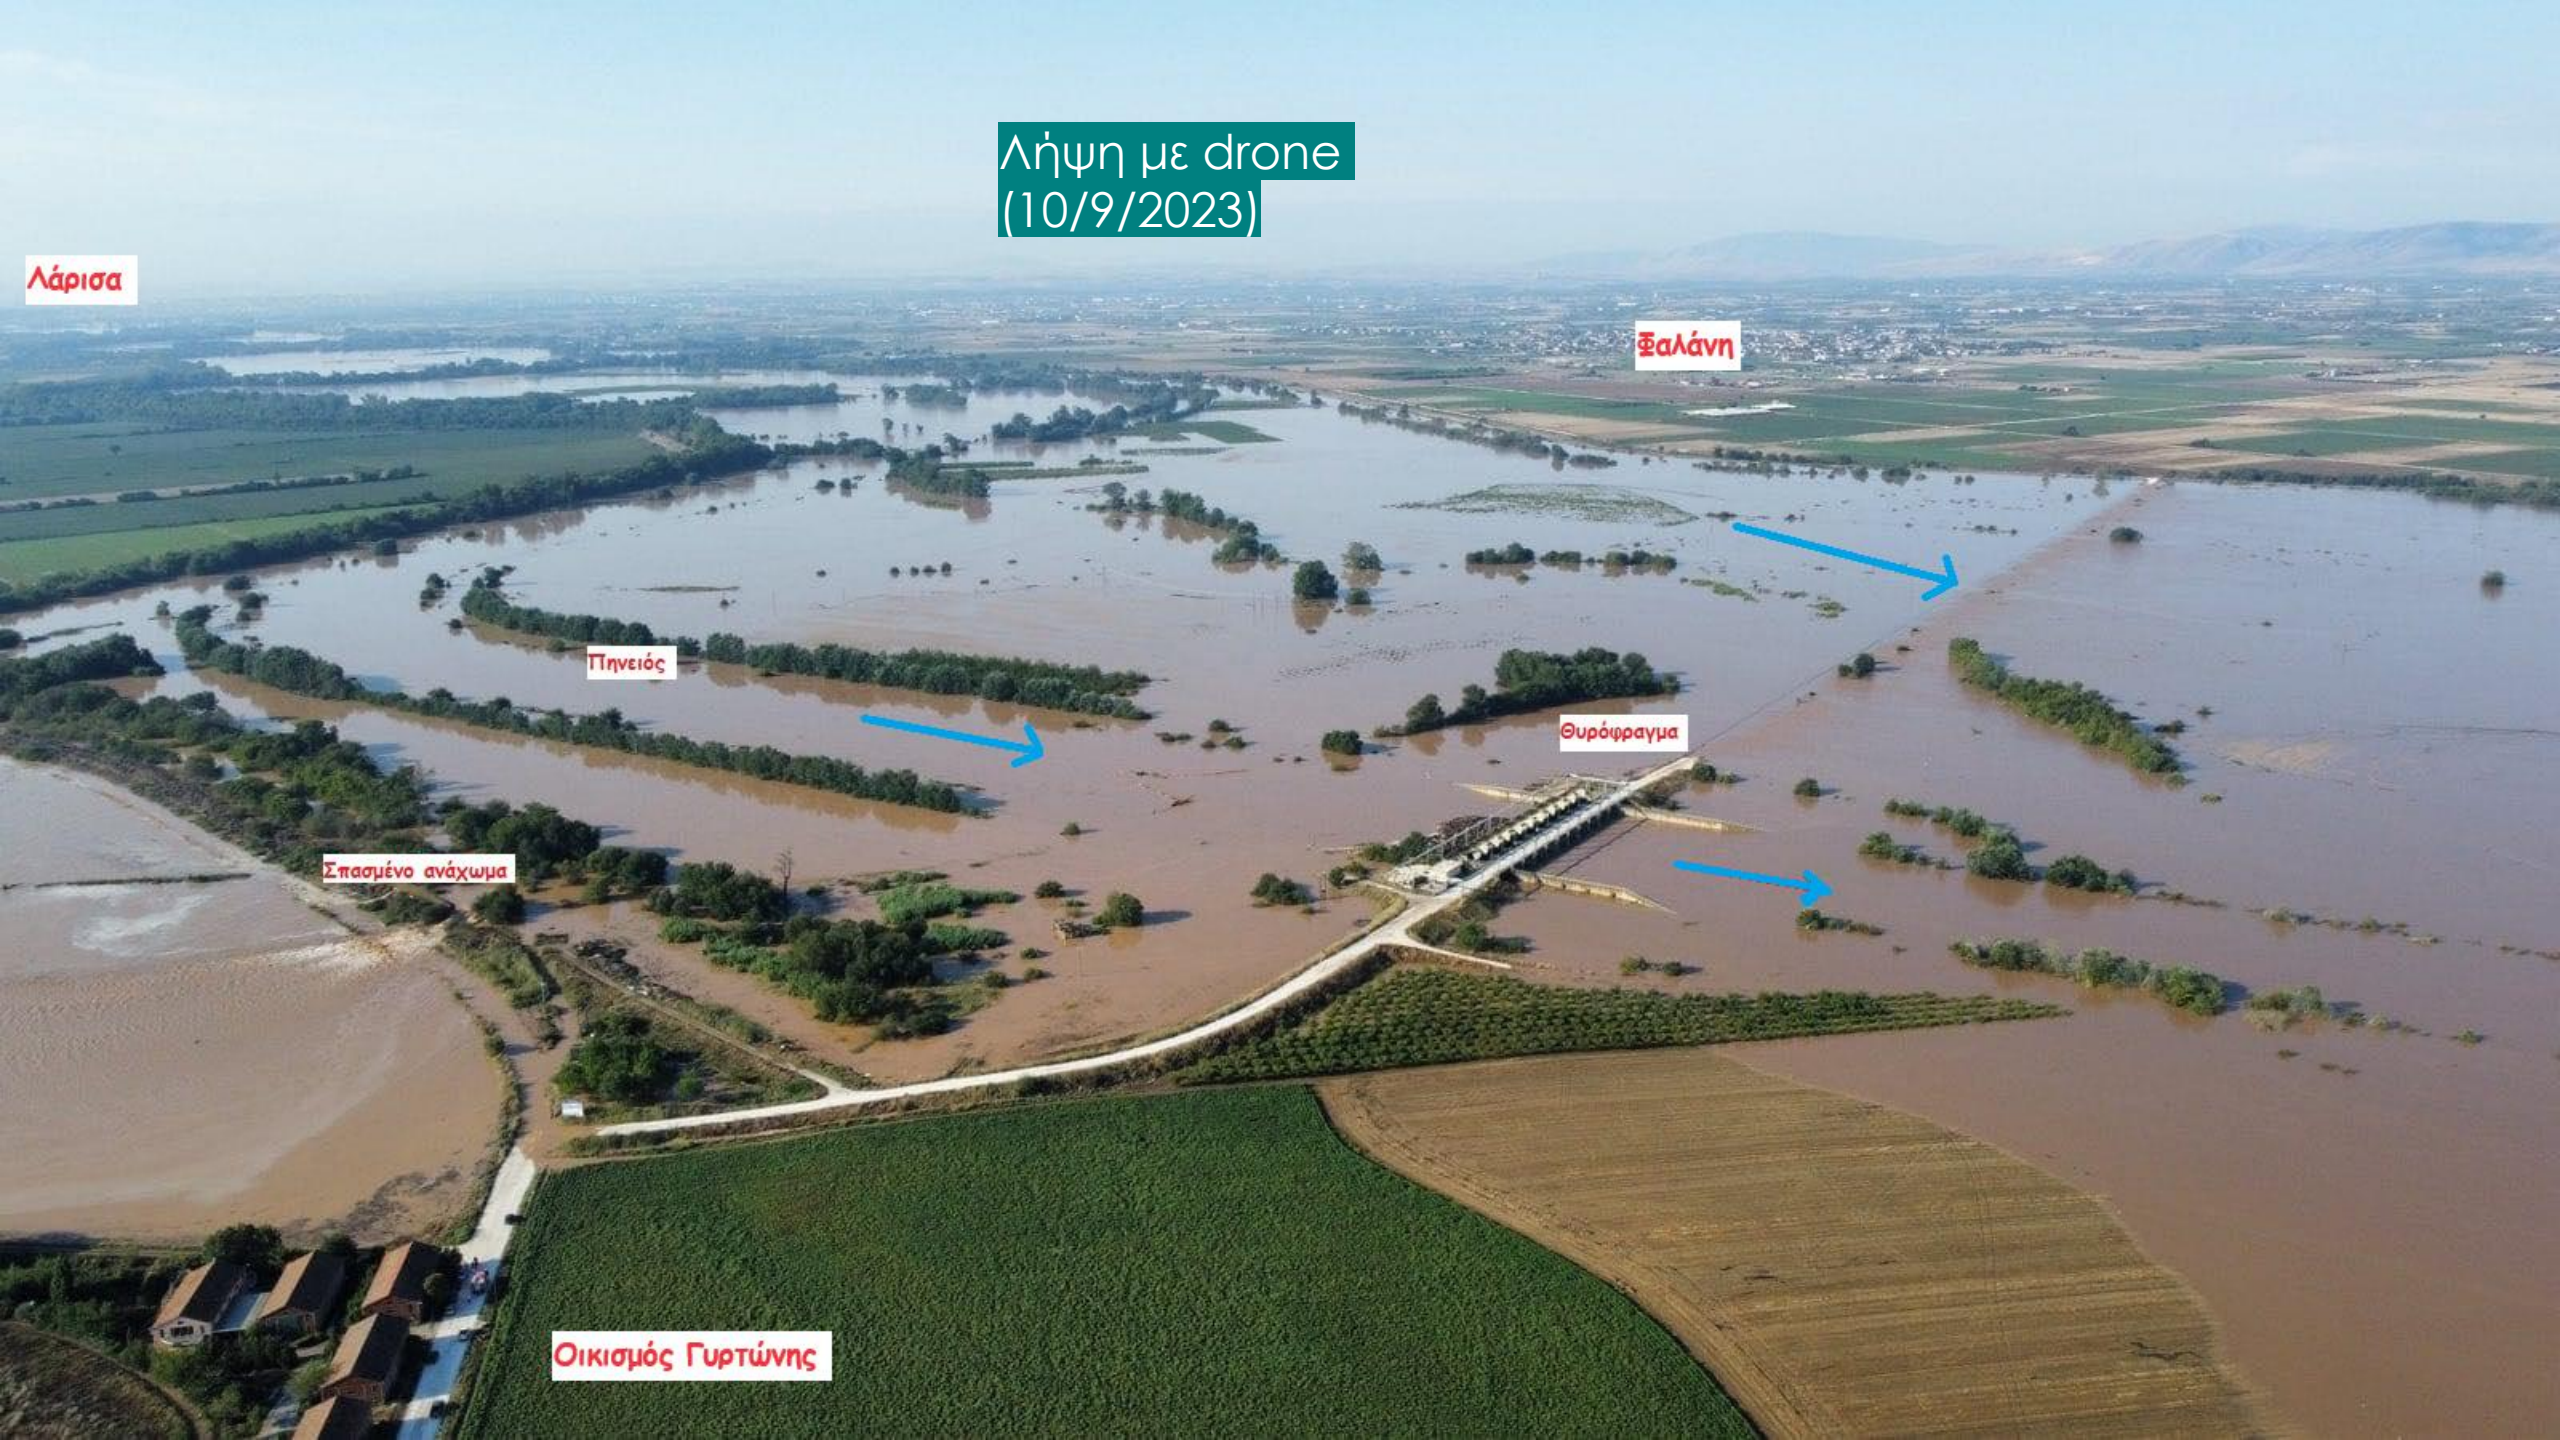
Λήψη με drone  
(10/9/2023)

Λάρισα

Φαλάνη

Πηνειός

Θυρόφραγμα

Σπασμένο ανάχωμα

Οικισμός Γυρτώνης

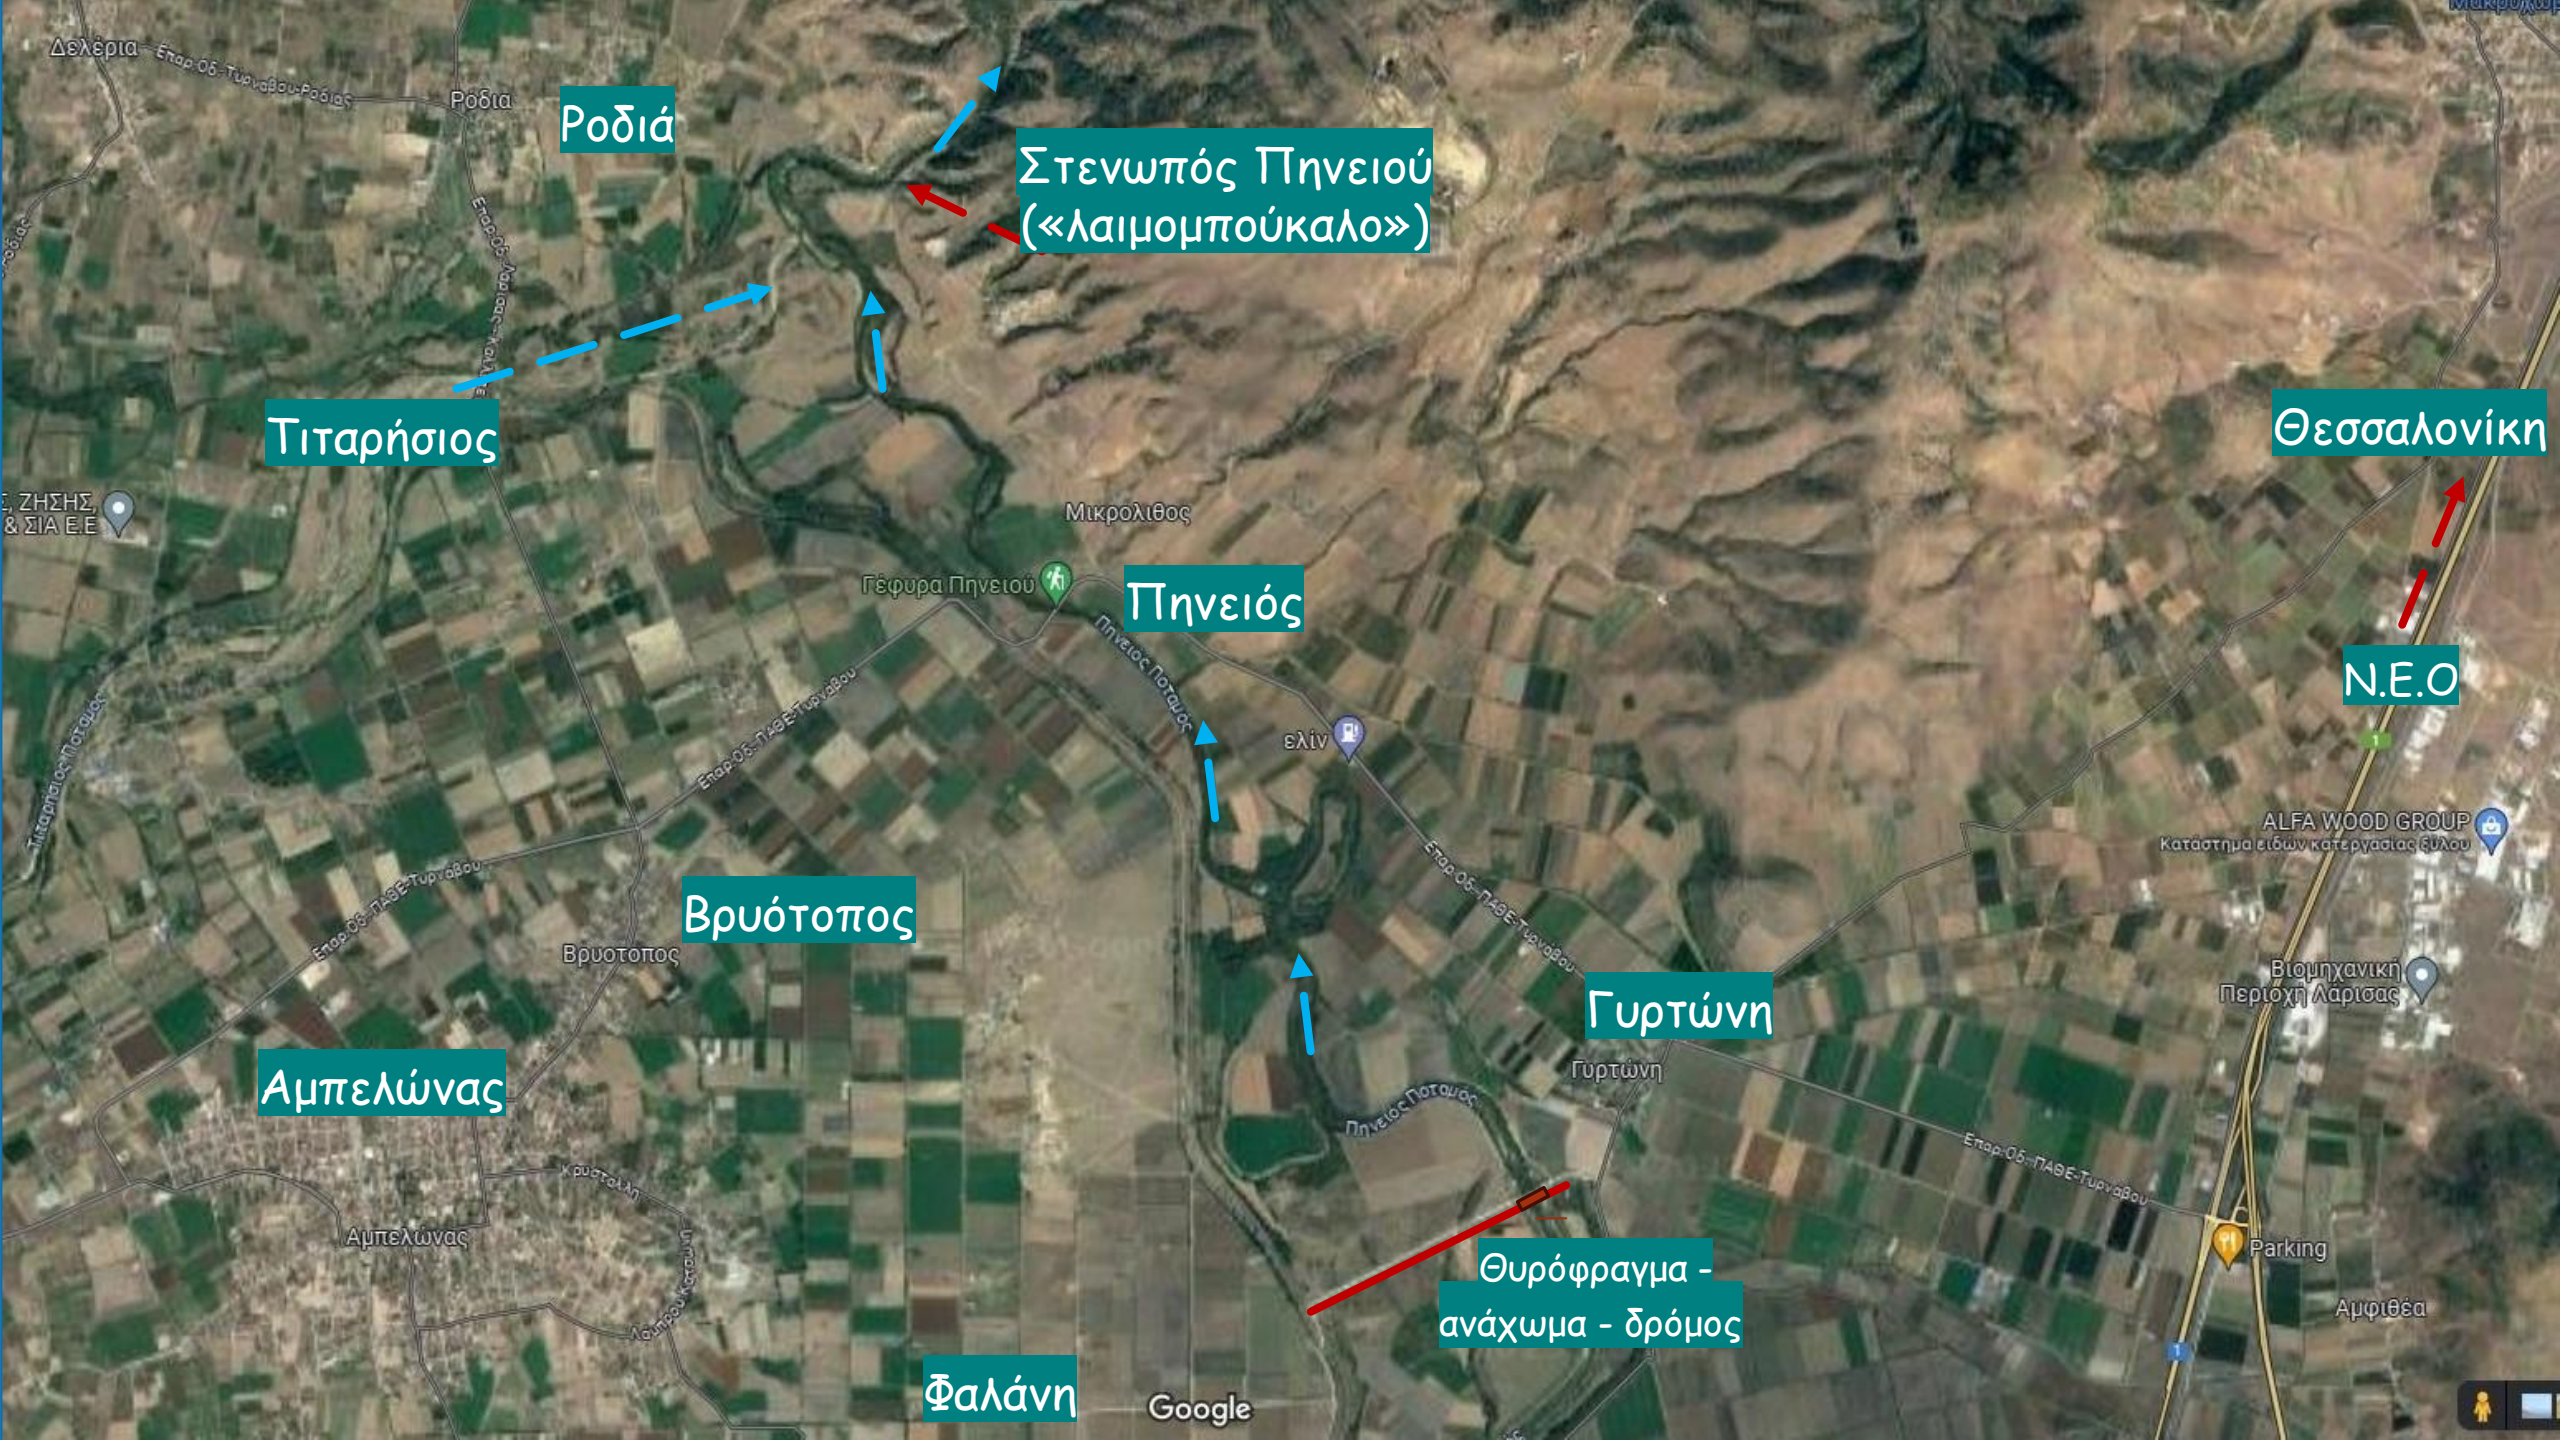
# Θυρόφραγμα (Ρουφράκτης) Γυρτώνης

Πηνειός

Γυρτώνη

Θυρόφραγμα

Ανάχωμα (δρόμος) που έσπασαν οι αρχές

Τμήματα αναχώματος που  
έσπασαν μόνα τους

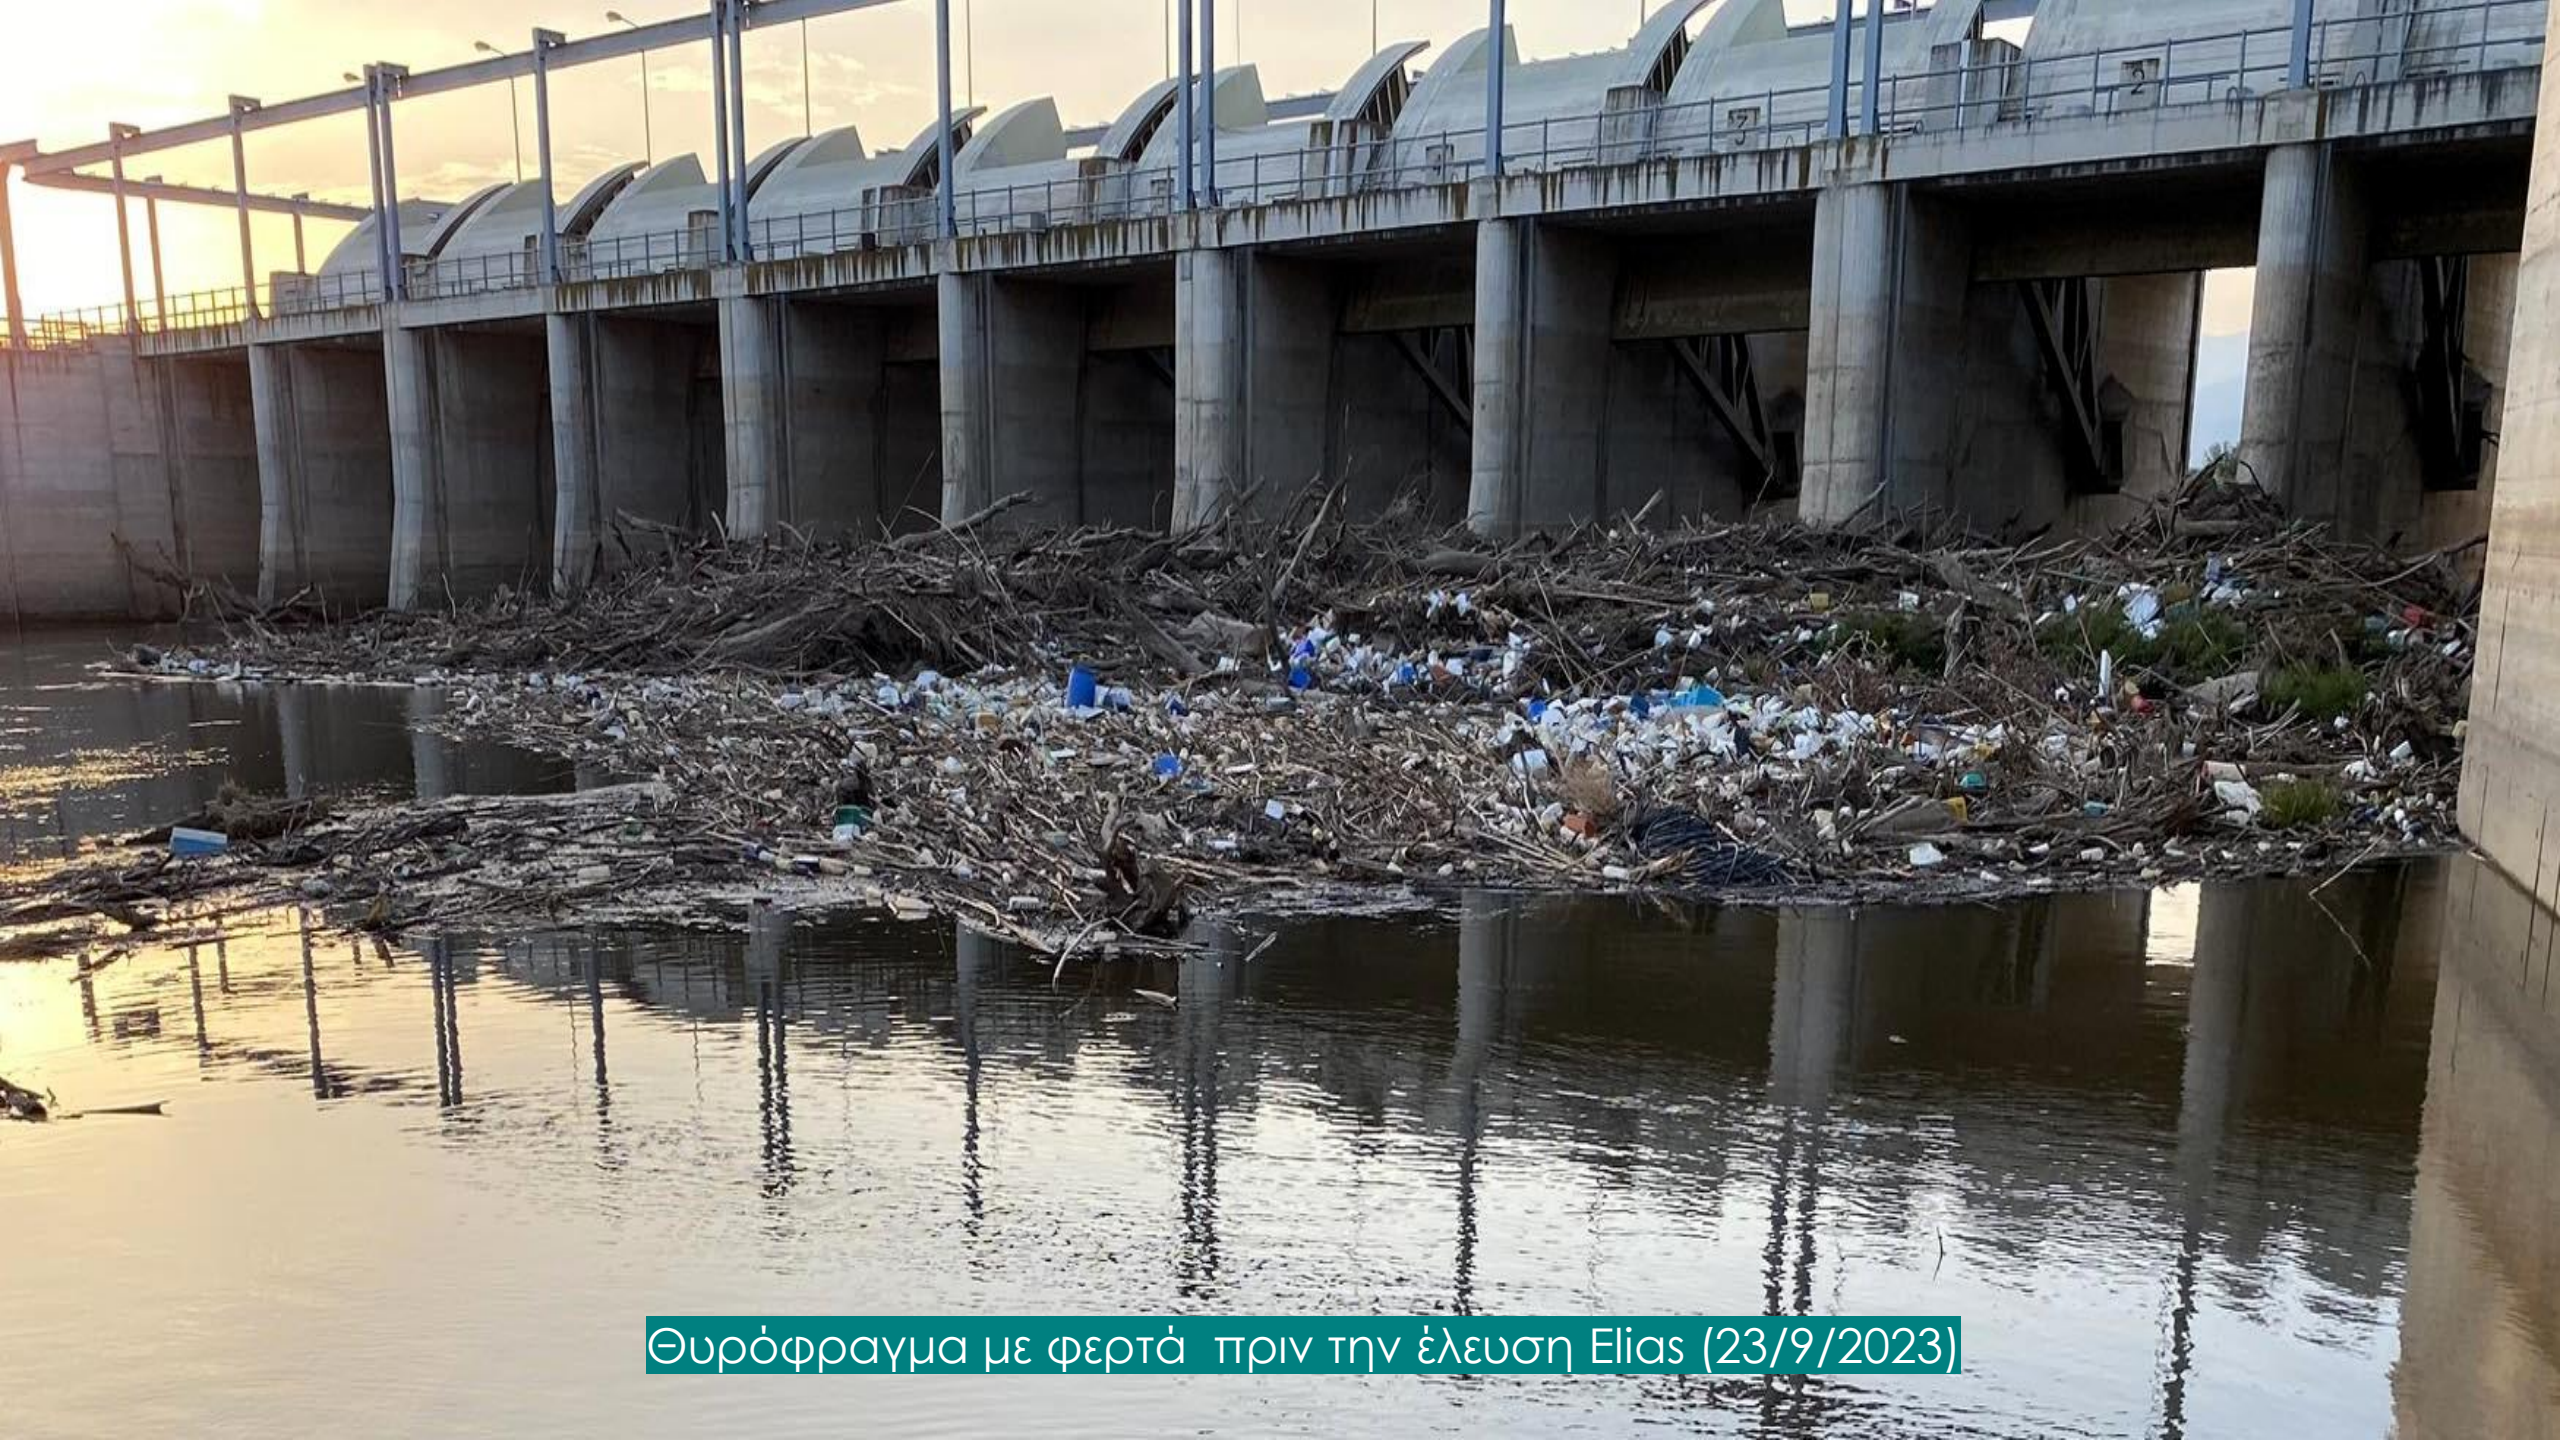
Λήψη με drone  
(22/9/2023)

Ανάχωμα (δρόμος)  
που έσπασαν οι αρχές

Πηνειός

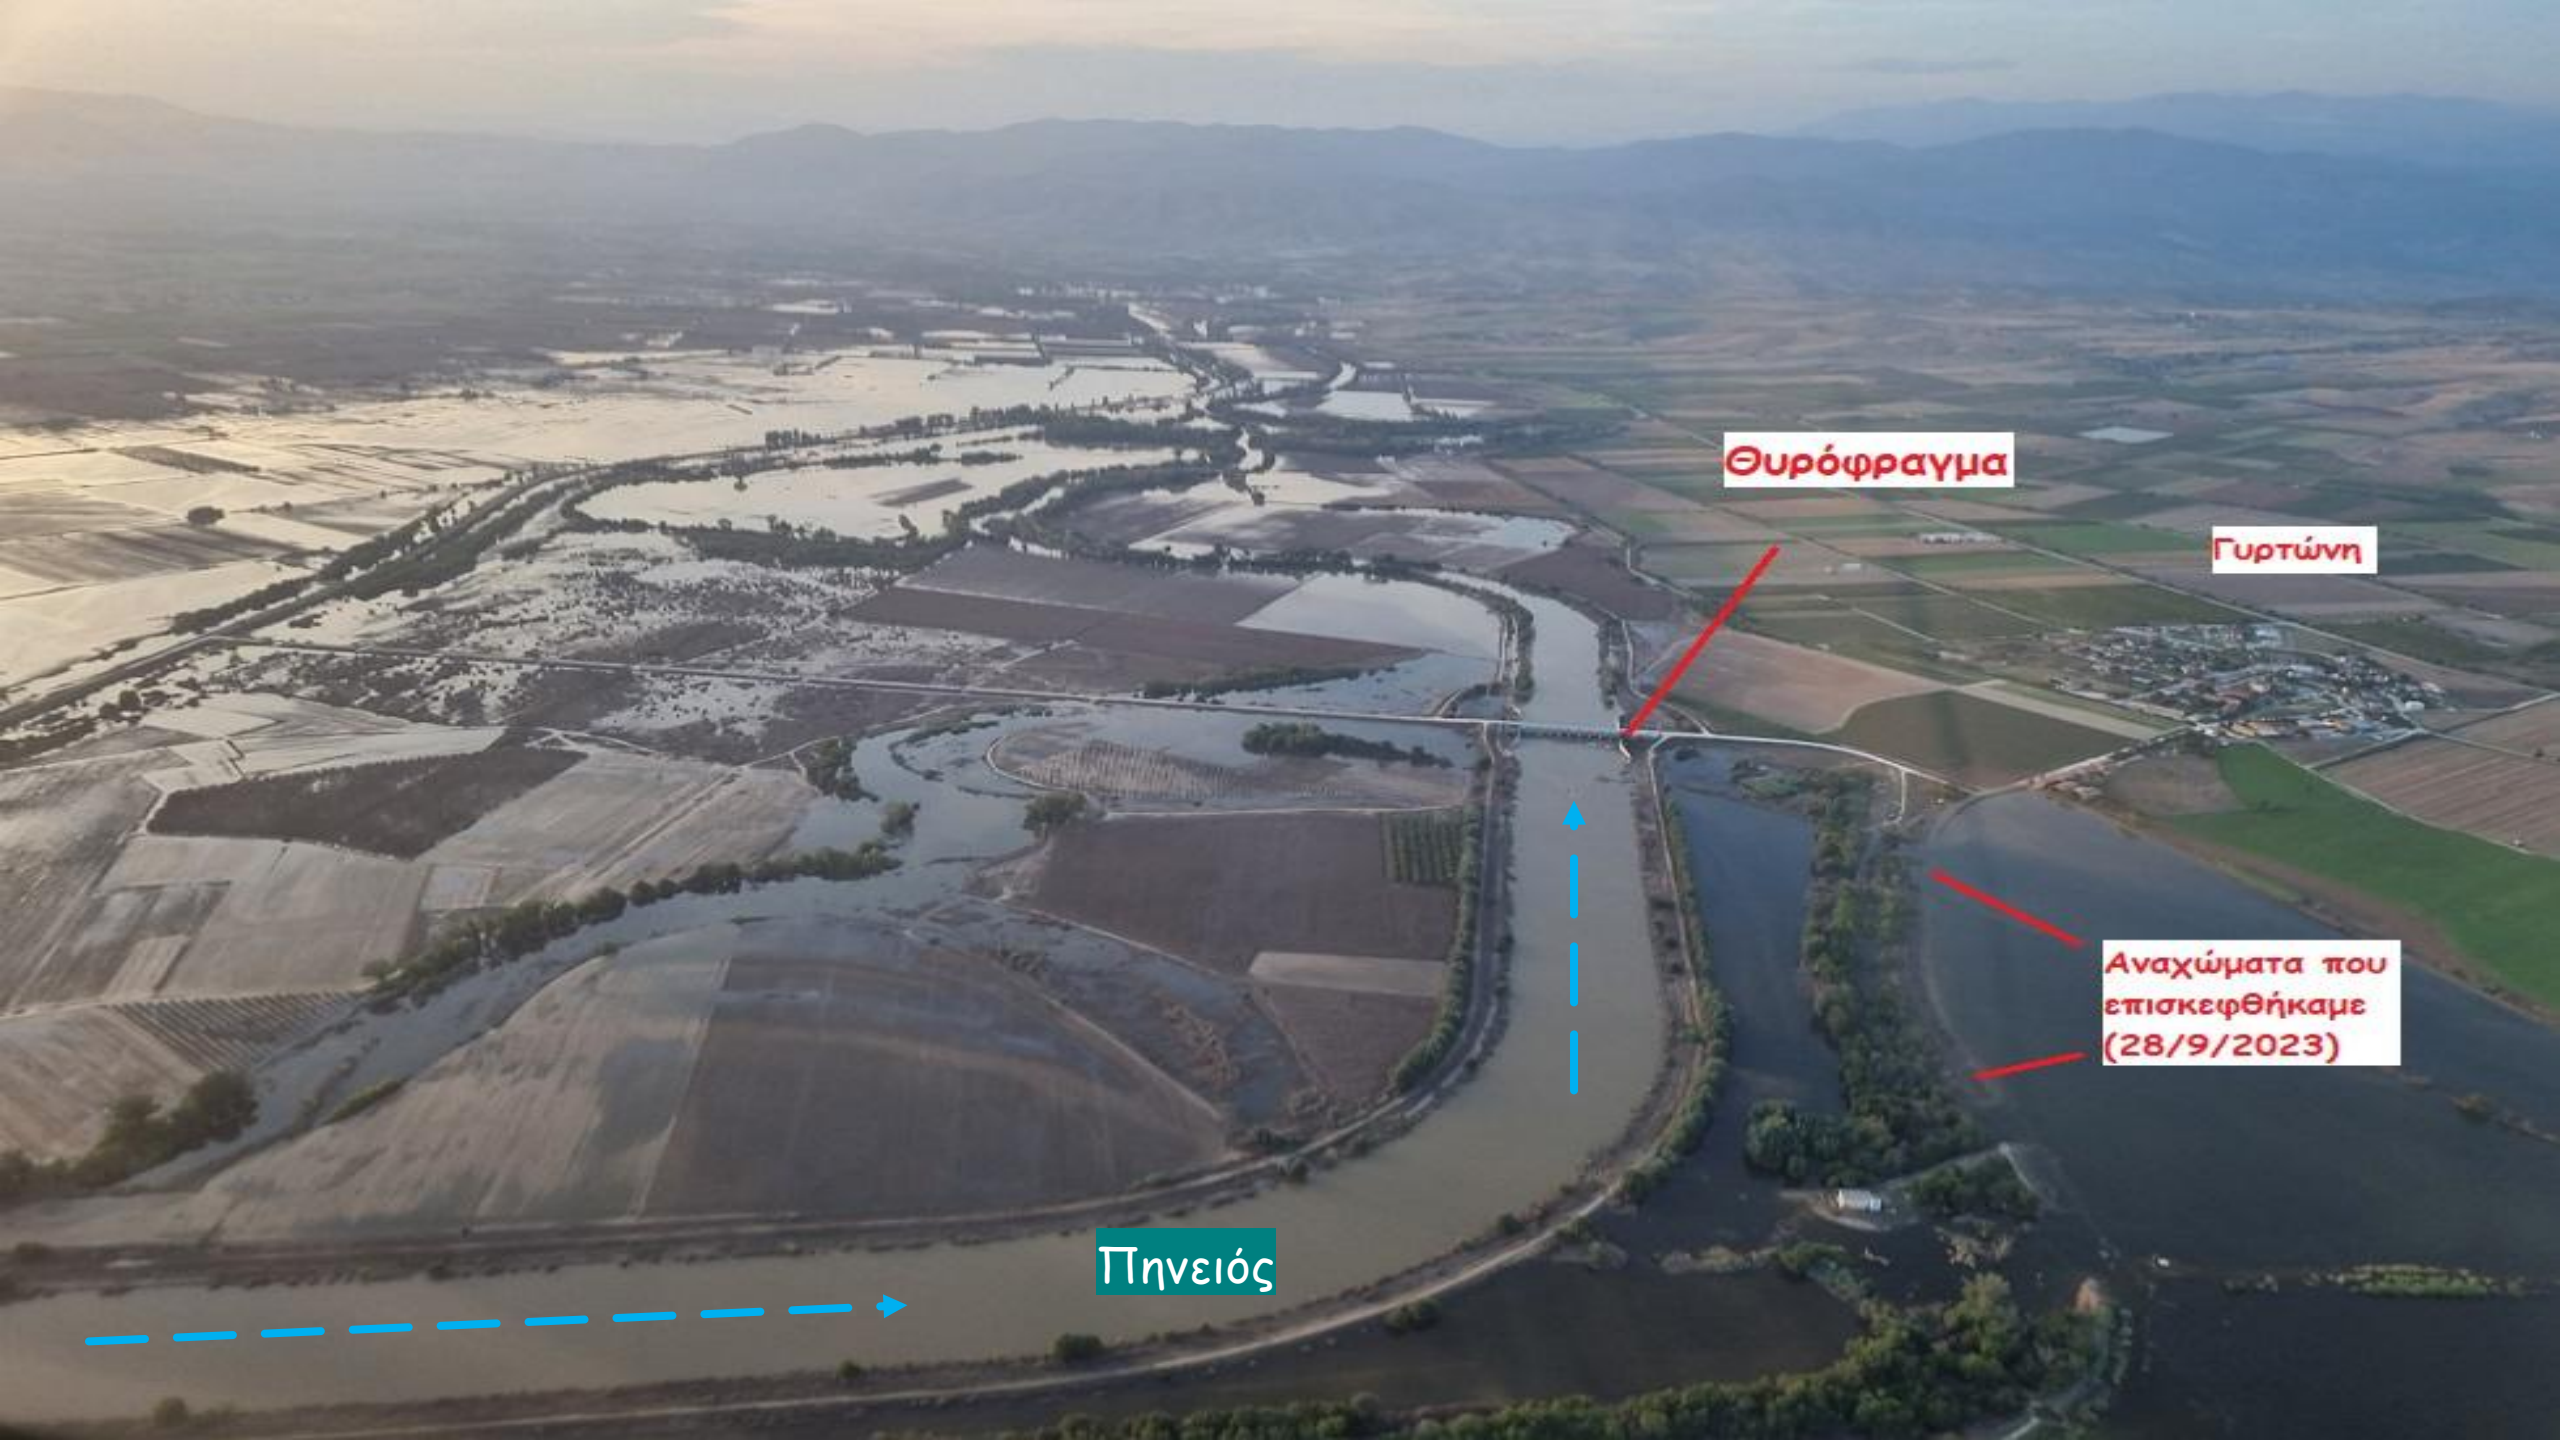
Θυρόφραγμα με φερτά πριν την έλευση Elias (23/9/2023)
