ΕΚΘΕΣΗ ΠΡΑΓΜΑΤΟΓΝΩΜΟΝΑ

ΣΗΡΑΓΓΑ ΓΙΑ ΤΗΝ ΕΚΤΡΟΠΗ ΥΔΑΤΩΝ ΑΠΟ  
ΤΟΝ ΠΟΤΑΜΟ ΑΧΕΛΩΟ ΣΤΗ ΘΕΣΣΑΛΙΑ

16 Ιουνίου 2010

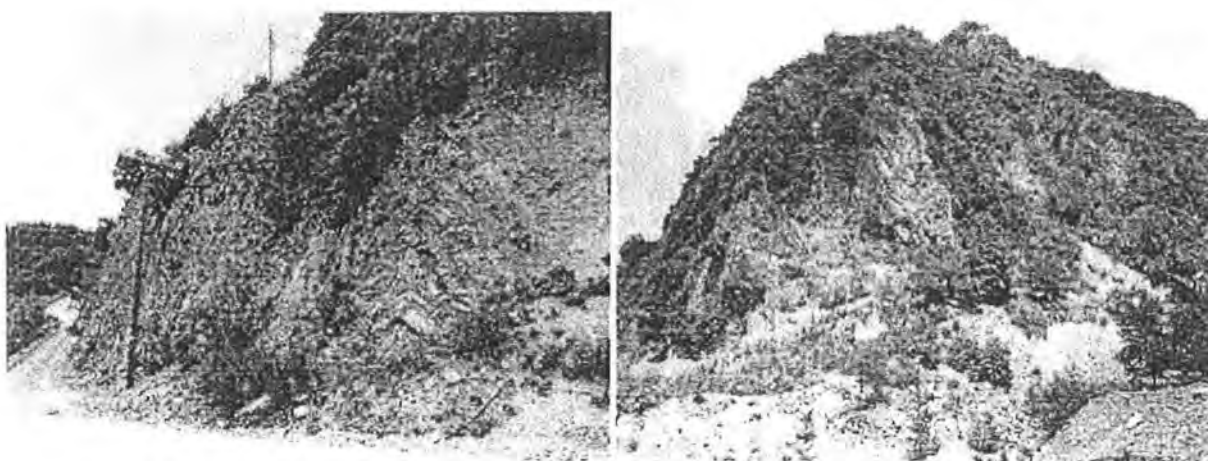
Εικόνα 2 – Φωτογραφία ορισμένων μεμονωμένων βράχων σχηματισμένων από φλύσχη

Στην Εικόνα 2 φαίνεται σχηματισμός συνεκτικού φλύσχη ενώ στην Εικόνα 3 φαίνεται ο ίδιος σχηματισμός όπως εμφανίζεται στο επίπεδο της σήραγγας μετά την εκσκαφή της.

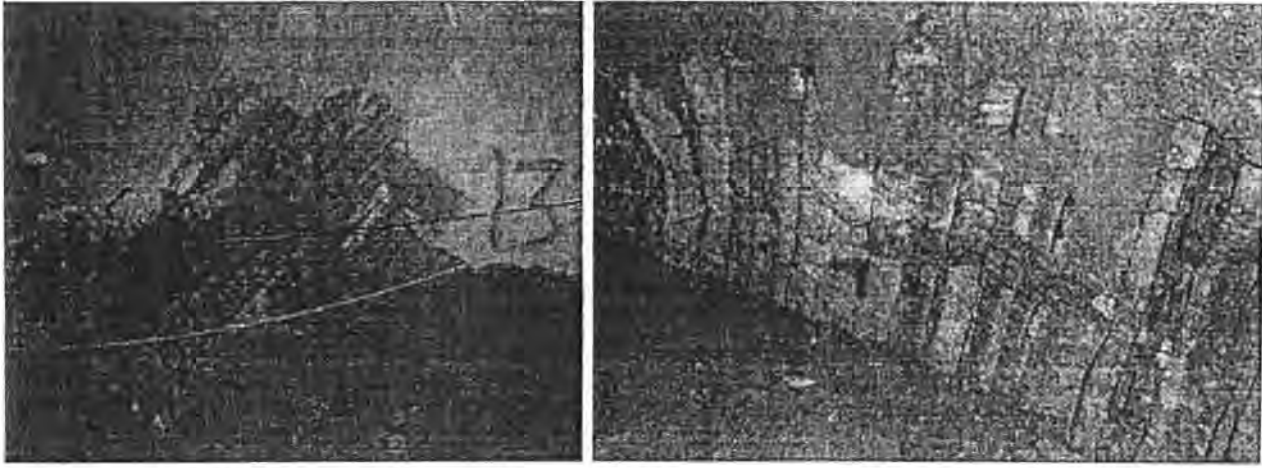
Εικόνα 3 – Φωτογραφία σχηματισμών φλύσχη. Όπως παρατηρούνται στη σήραγγα

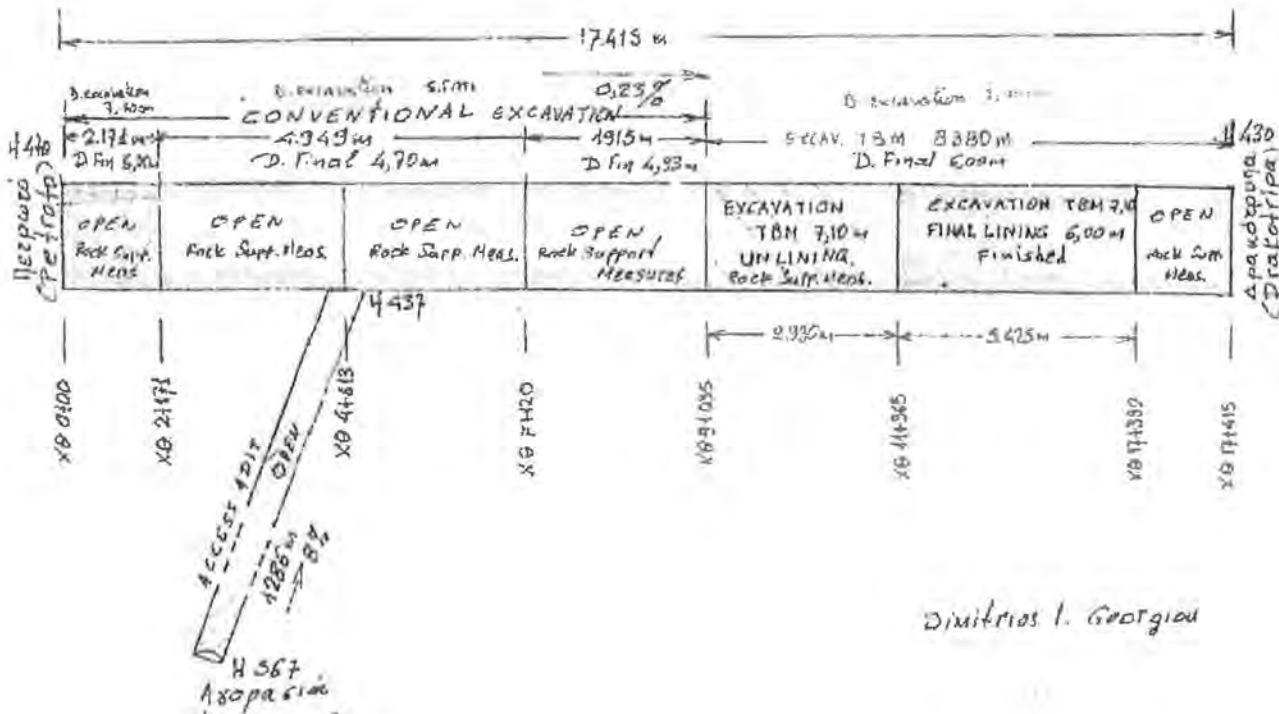
Αναφορικά με την Εικόνα 4 παρέχεται σύντομη περιγραφή των διαφόρων τμημάτων της σήραγγας:

- Από το στόμιο εισόδου (Χ.Θ. 0+000m) έως τη Χ.Θ. 2+171m η διάνοιξη της σήραγγας έγινε με συμβατικές μεθόδους (διατρήσεις και ανατινάξεις - D&B) με πρόοδο προς τα κατάντη. Η διατομή εκσκαφής που υιοθετήθηκε ήταν τέτοια ώστε να επιτρέπει την εγκατάσταση κυκλικής τελικής επένδυσης με εσωτερική διάμετρο 6 μ. Η προσωρινή υποστήριξη σε αυτό το τμήμα της σήραγγας αποτελείται από αγκύρια βράχου, εκτοξευόμενο σκυρόδεμα και τοπικά από μεταλλικά πλαίσια.

- Από την Χ.Θ. 2+171m στην Χ.Θ. 7+120m, λόγω αργής προόδου του TBM (από την άλλη πλευρά της σήραγγας), υιοθετήθηκε διαφορετική διατομή εκσκαφής συνεπεία της αλλαγής του σχεδιασμού και της τελικής διατομής της σήραγγας. Για την εκσκαφή του τμήματος αυτό χρησιμοποιήθηκε η συμβατική μέθοδος εκσκαφής (διατρήσεις και ανατινάξεις - D&B) με τελική εσωτερική διάμετρο σήραγγας 4.70 μ. περίπου. Η προσωρινή υποστήριξη και σε αυτό το τμήμα της σήραγγας αποτελείται από αγκύρια βράχου, εκτοξευόμενο σκυρόδεμα και τοπικά από μεταλλικά πλαίσια. Η δε εργασίες εκσκαφής έγιναν από δύο μέτωπα ήτοι : Από Χ.Θ. 4+613 έως Χ.Θ. 2+171 με πρόοδο προς τα ανάντη, και από Χ.Θ. 4+613 έως Χ.Θ. 7+120 με πρόοδο προς τα κατάντη.

- Από τη Χ.Θ. 7+120 μ. έως τη Χ.Θ. 9+000 μ. η εκσκαφή της σήραγγας έγινε με συμβατικές μεθόδους (διατρήσεις και ανατινάξεις - D&B, με πρόοδο προς τα κατάντη) και εσωτερική τελική διάμετρο σήραγγας 4.93 μ. Η προσωρινή υποστήριξη και σε αυτό το τμήμα της σήραγγας αποτελείται από αγκύρια βράχου, εκτοξευόμενο σκυρόδεμα και τοπικά από μεταλλικά πλαίσια.

- Από τη Χ.Θ. 9+000 μ. έως τη Χ.Θ. 11+965 μ. η εκσκαφή της σήραγγας έγινε με πρόοδο προς τα ανάντη και με ανοικτού τύπου TBM με διάμετρο κοπτικής κεφαλής 7,10 μ. προκειμένου να επιτευχθεί εσωτερική διάμετρος τελικής επένδυση 6,00 μ.. Η σήραγγα υποστηριζόταν με προκατασκευασμένα τεμάχια πυθμένα από σκυρόδεμα και προσωρινή υποστήριξη. Από την Χ.Θ. 9+005 μ. έως την Χ.Θ. 9+240 μ. η σήραγγα ξανασκάφθηκε και ξαναυποστηρίχθηκε λόγω εμφάνισης σημαντικού φαινομένου διόγκωσης του πυθμένα της σήραγγας.

- Από τη Χ.Θ. 11+965 μ. στη Χ.Θ. 17+390 μ. η εκσκαφή της σήραγγας έγινε με πρόοδο προς τα ανάντη και με ανοικτού τύπου TBM με διάμετρο κοπτικής κεφαλής 7,10 μ. προκειμένου

να επιτευχθεί εσωτερική διάμετρος τελικής επένδυση 6,00 μ.. Στο τμήμα αυτό της σήραγγας κατασκευάστηκε η μόνιμη τελική εσωτερική επένδυση σύμφωνα με την αρχική μελέτη.

- από τη Χ.Θ. 17+390 μ. στο στόμιο εξόδου (Χ.Θ. 17+415 μ.) η εκσκαφή της σήραγγας έγινε με συμβατικές μεθόδους (διατρήσεις και ανατινάξεις - D&B, και με προχώρηση προς τα ανάντη). Η σήραγγα υποστηρίζεται μόνον με την προσωρινή επένδυση.

Εικόνα 4 - Σχήμα των τμημάτων της σήραγγας σύμφωνα με τις εργασίες εκσκαφών

Τα κύρια χαρακτηριστικά της σήραγγας εκτροπής του Αχελώου αναφορικά με τις φάσεις εκσκαφής και υποστήριξης της απεικονίζονται στο σχεδιάγραμμα της Εικόνας 4 (αυτή μας την παρέδωσε ο μηχανικός σήραγγας του Κυρίου του Έργου κατά τη διάρκεια της επί τόπου επίσκεψης).

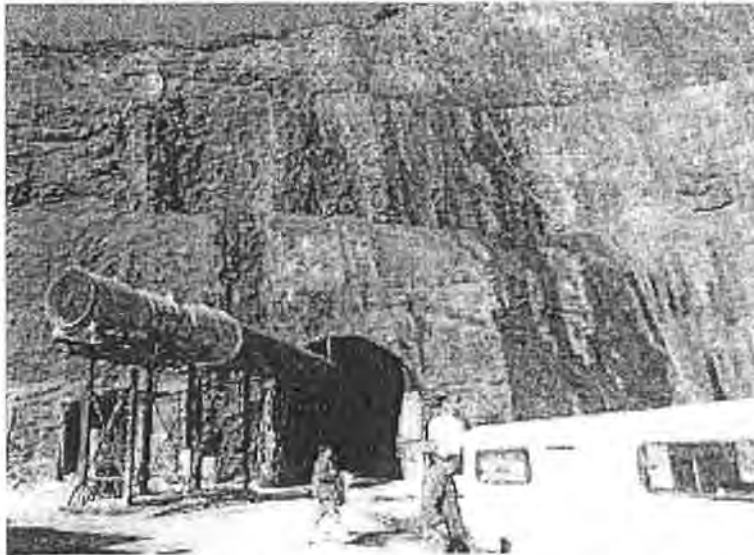
Εικόνα 5 – Φωτογραφία του μετώπου εξόδου της σήραγγας.

Η εκσκαφή της σήραγγας άρχισε από το μέτωπο εξόδου (βλέπε Εικόνα 5), με προχώρηση προς τα ανάντη και με TBM ανοικτού, και από μέτωπο εισόδου (βλέπε 6), με προχώρηση προς τα κατάντη με συμβατικές μεθόδους (Διατρήσεις και Ανατινάξεις). Κατά τη διάρκεια κατασκευής των έργων υιοθετήθηκαν διαφορετικές διατομές στα τμήματα που η εκσκαφή τους έγινε με συμβατικές μεθόδους. Η εκσκαφή με TBM εγκαταλείφθηκε τον Απρίλιο 2007 και η εκσκαφή ολοκληρώθηκε χρησιμοποιώντας μόνον συμβατικές μεθόδους εκσκαφής από αμφότερες τις πλευρές της σήραγγας.

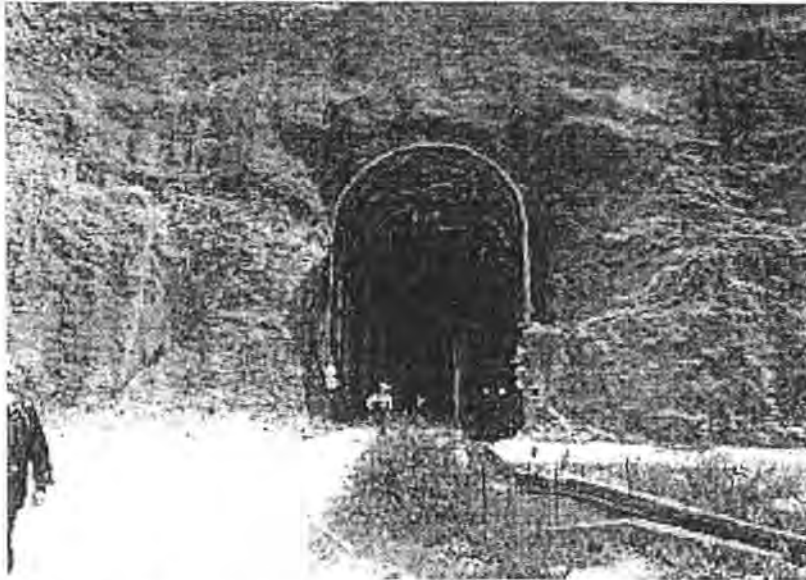
Εικόνα 6 – Φωτογραφία του μετώπου εισόδου στην σήραγγα.

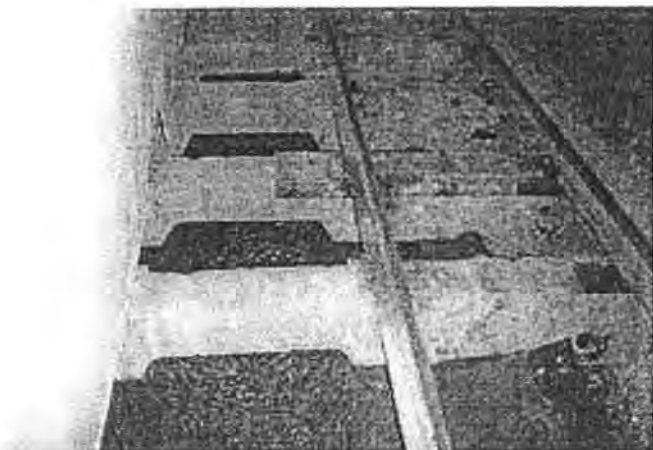
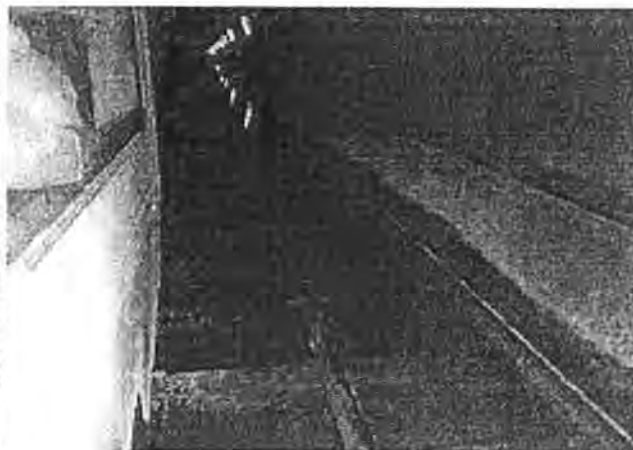
· Χ.Θ. 13+250m

Η ευθυγραμμία του πυθμένα της σήραγγας δεν είναι ακριβής. Η αιτία είναι πιθανή ύπαρξη ρήγματος. Παρατηρήθηκε συσσώρευση ύδατος ανάντη.

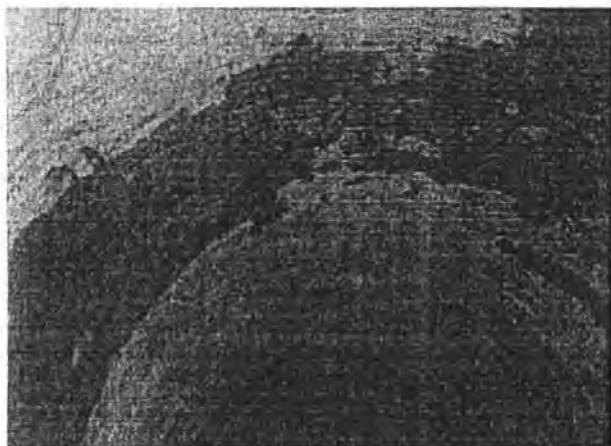
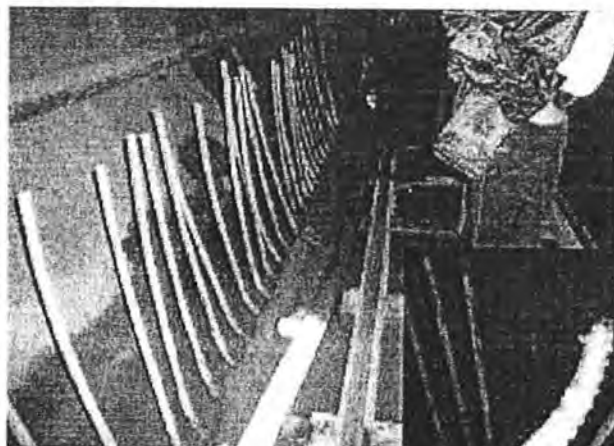
· Χ.Θ. 11+930m

Προβλήματα τοπικής αστάθειας στην στέψη της σήραγγας. Διάβρωση αναμονών σιδηρών οπλισμών και μη περισυλλογή των υδάτων. Οι επόμενες φωτογραφίες δείχνουν την κατάσταση των αναμονών σιδηρών οπλισμών που έχουν εκτεθεί στην κυκλοφορία του ύδατος (για περισσότερο από 10 έτη) και έχουν διαβρωθεί εντελώς.

Σημείωση: αυτό το τμήμα εκσκάφτηκε πριν περίπου δέκα χρόνια και τα προκατασκευασμένα τεμάχια δαπέδου με τις αναμονές των σιδηρών οπλισμών βρίσκονται στο περιβάλλον της σήραγγας από τότε.

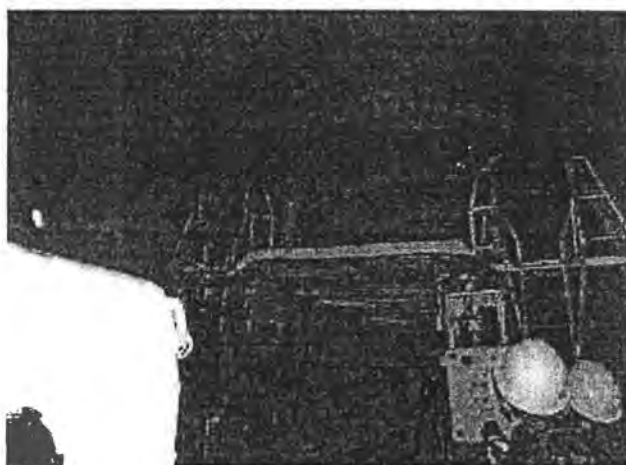
Διάζωμα 12+000m (περίπου)

Το μεταλλικό καλούπι βρίσκεται ακόμη στη θέση του (προφανώς ως προστασία)

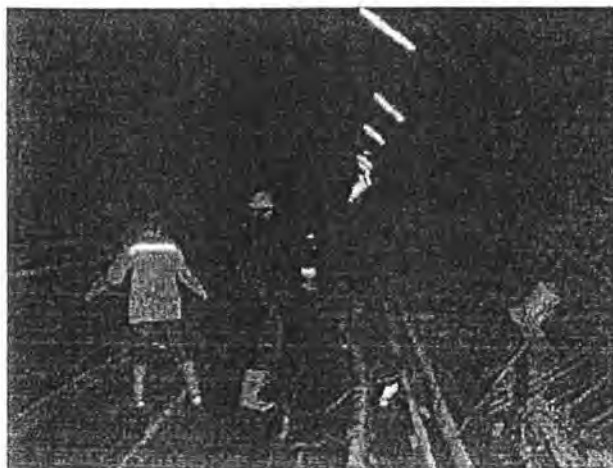
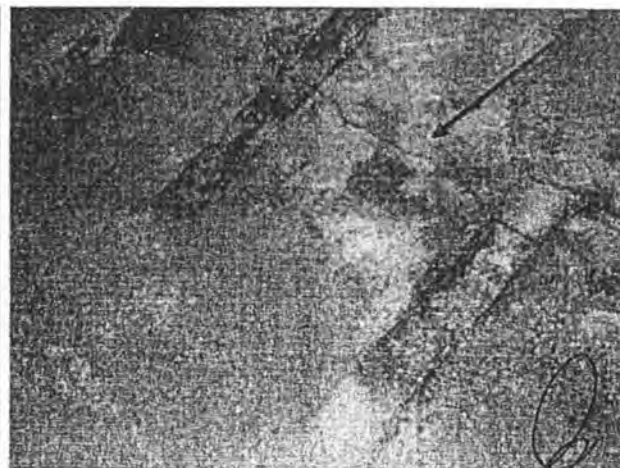
Χ.Θ. 9+250m

Η ευθυγραμμία του πυθμένα της σήραγγας δεν είναι ακριβής. Η αιτία είναι πιθανή ύπαρξη ρήγματος. Αυτό προκαλεί συσσώρευση ύδατος ανάντη.

Τα χαλύβδινα πλαίσια των προσωρινών υποστηρίξεων της σήραγγας φαίνεται ότι έχουν διαβρωθεί και μπορούμε να παρατηρήσουμε μια διαμήκη ρωγμή στο εκτοξευόμενο σκυρόδεμα.

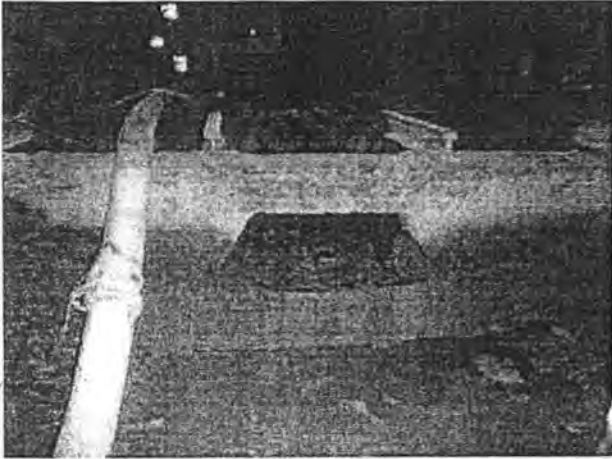
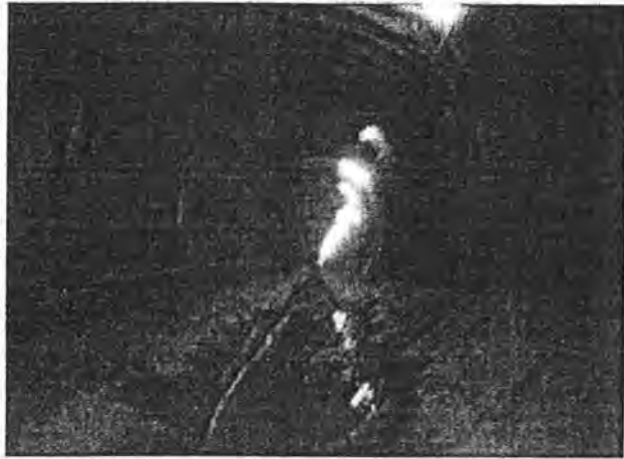
Χ.Θ. από 9+240μ έως 9+005μ

Σε αυτό το τμήμα αναπτύχθηκε φαινόμενο σοβαρής διόγκωσης στο δάπεδο της σήραγγας, περιλαμβάνοντας έτσι η ανύψωση του ανάστροφου τόξου που τοπικά έφθασε πλέον των 40εκ. Αυτό το τμήμα ξανασκάφτηκε και σταθεροποιήθηκε με νέα προσωρινή υποστήριξη (χαλύβδινα πλαίσια και εκτοξευόμενο σκυρόδεμα) με δομικά σημαντικό ανάστροφο τόξο κατασκευασμένο από βαριά χαλύβδινα πλαίσια και εκτοξευόμενο σκυρόδεμα. Σε ένα πολύ κρίσιμο τμήμα μήκους 60μ, γύρω από το Χ.Θ. 9+080μ, κατασκευάστηκε κλειστός δακτύλιος από οπλισμένο σκυρόδεμα (που δεν είναι η τελική επένδυση) για την σταθεροποίηση της σήραγγας.

Όψη του ανάστροφου τόξου στη Χ.Θ. 9+240μ

Όψη της σήραγγας μεταξύ Χ.Θ. 9+240μ και 9+005m που ξανασκάφτηκε μετά την ανύψωση του δαπέδου της σήραγγας λόγω διόγκωσης

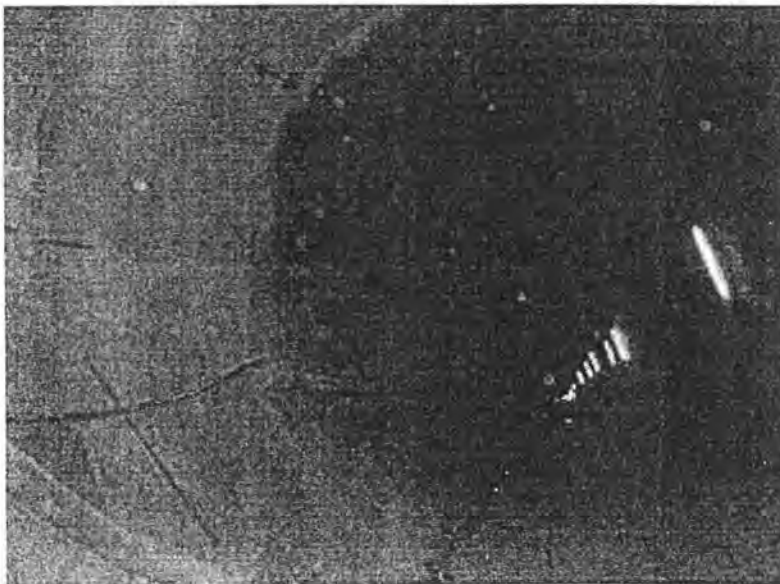
Προσωρινή υποστήριξη επιτευχθείσα με επί τόπου κατασκευή δακτυλίου από οπλισμένο σκυρόδεμα.

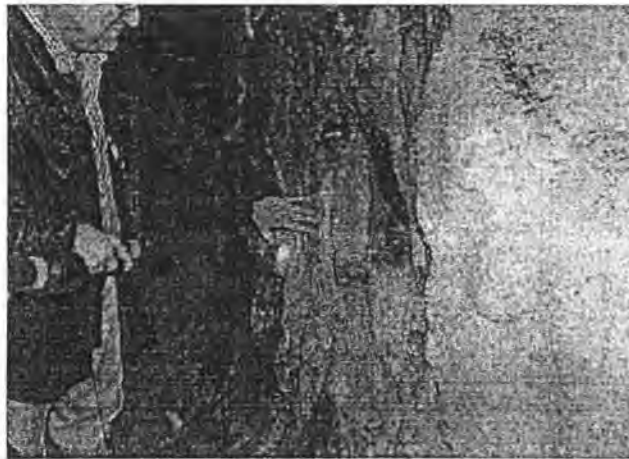
Από την Χ.Θ. 7+120 μ έως το μέτωπο εισόδου

Ποικίλες ποσότητες νερού (και τοπικά σε μεγάλες ποσότητες) παρατηρούνται στον πυθμένα της σήραγγας. Μπορούμε επίσης να παρατηρήσουμε πολλές τοπικές αποκολλήσεις εκτοξευόμενου σκυροδέματος στα πλάγια τοιχώματα της σήραγγας οι οποίες αφήνουν την βραχώμαζα εκτεθειμένη στην κυκλοφορία του ύδατος και στην υγρασία του περιβάλλοντος της σήραγγας. Τοπικά μπορούμε να παρατηρήσουμε κάποιες αποκολλήσεις εκτοξευόμενου σκυροδέματος και από τον θόλο της σήραγγας επίσης. Τμήμα μήκους περίπου 500μ είχε ενισχυθεί μετά την εκσκαφή με την τοποθέτηση χαλύβδινων πλαισίων λόγω των συγκλίσεων που παρατηρήθηκαν στην στη σήραγγα.

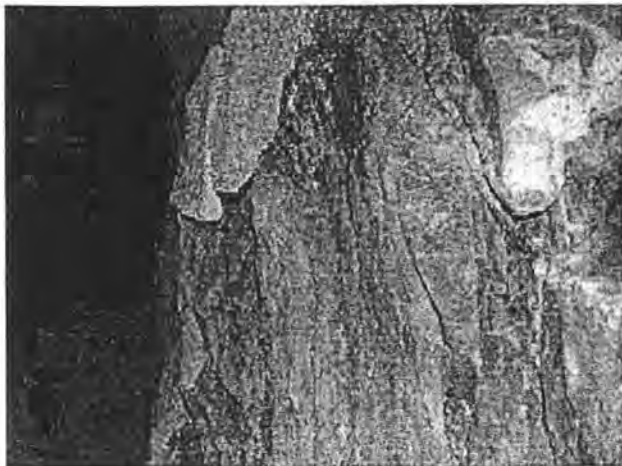
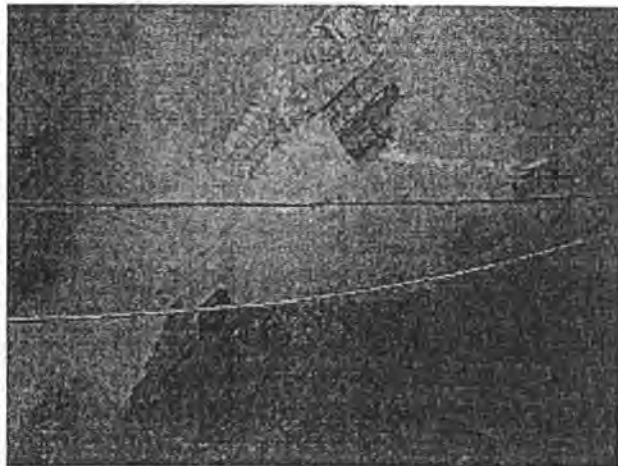
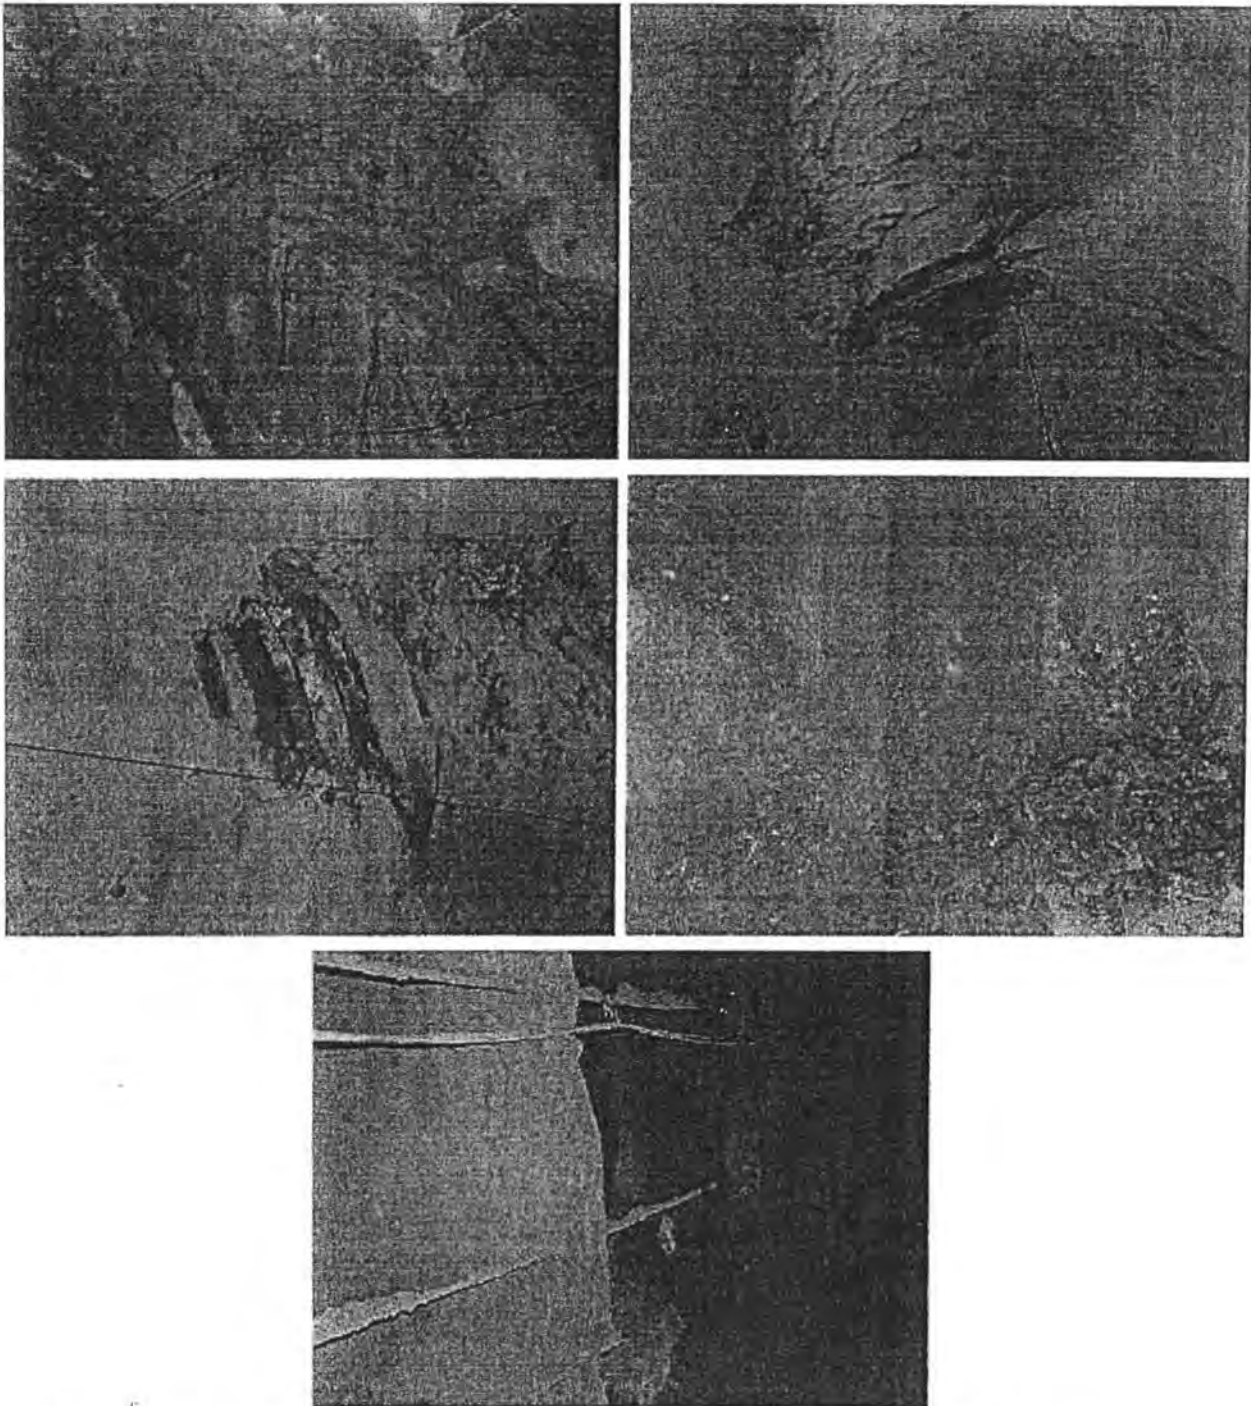
*Λεπτομέρειες της ζώνης ε πρόσθετα χαλύβδινα τόξα τοποθετημένα μετά την εκσκαφή*

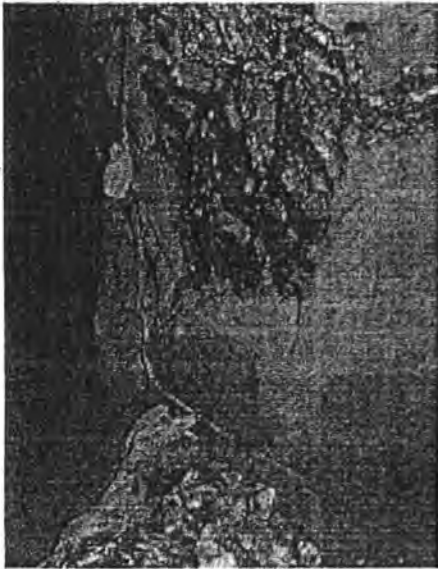
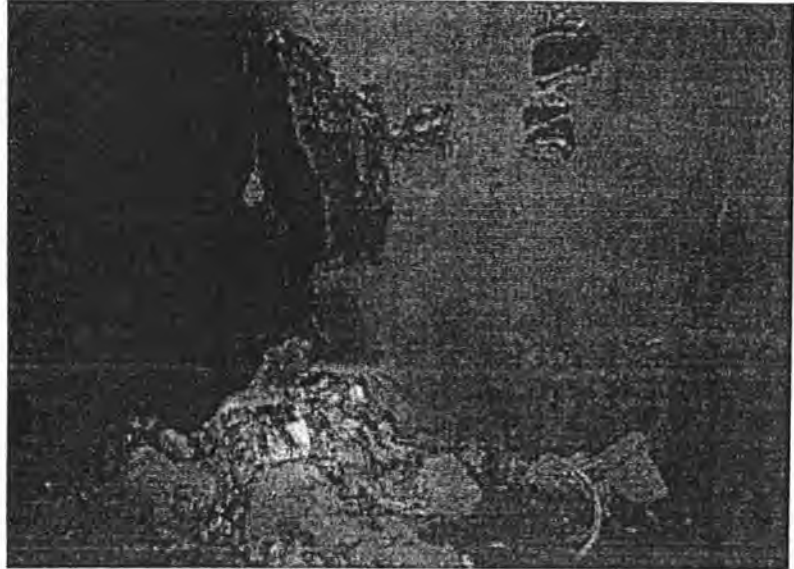
Από τη Χ.Θ. 7+120m έως το μέτωπο εισόδου στην σήραγγα

Κατά μήκος της σήραγγας, και ειδικά στις διασταυρώσεις μεταξύ της κύριας σήραγγας και των εγκαρσίων που σκάφτηκαν για να επιτρέπουν στα φορτηγά να στρίβουν κατά τη διάρκεια της εκσκαφής και σε ορισμένες εσοχές που σκάφτηκαν για την τοποθέτηση των αντλιών νερού, μπορούμε να παρατηρήσουμε αποκολλήσεις του εκτοξευόμενου σκυροδέματος και της βραχώμαζας. Αυτά τα φαινόμενα αφορούν κυρίως τις γωνίες των εγκαρσίων.

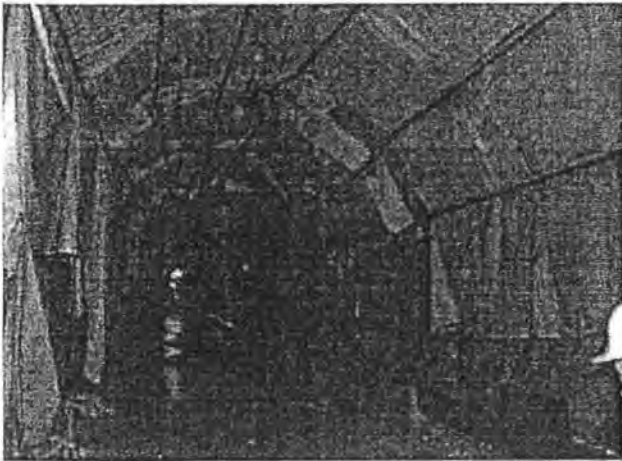
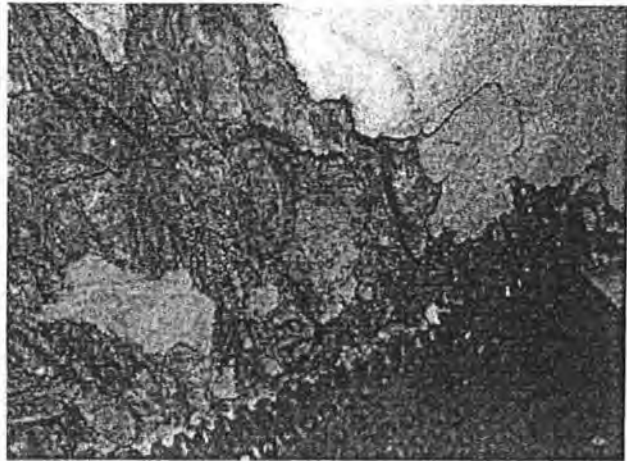
Από τη Χ.Θ. 6+280μ έως 5+975μ

Μπορούμε να παρατηρήσουμε πάρα πολλά ύδατα να προέρχονται από την βραχώμαζα και η αστάθεια των τοιχωμάτων της σήραγγας είναι εμφανέστερη και συχνότερη.

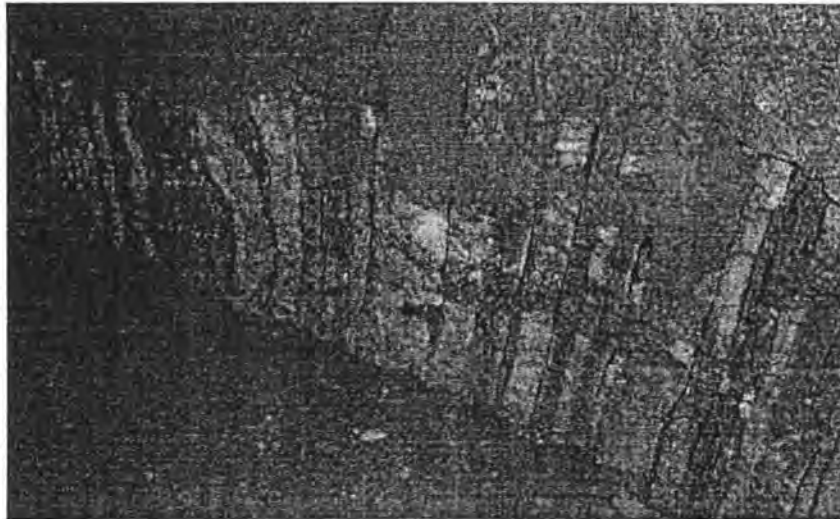
Σημείο ένωσης με τη σήραγγα του παραθύρου προσπέλασης στη Χ.Θ. 4+613μ  
Το 80% των εισροών νερού στην σήραγγα φθάνει σε αυτό το σημείο και αντλείται μέσω της  
σήραγγας του παραθύρου προσπέλασης.

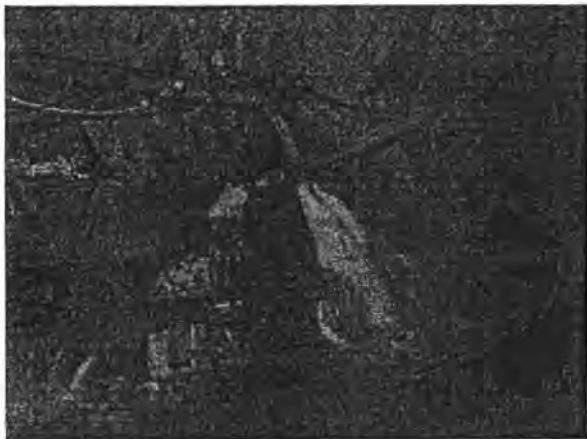
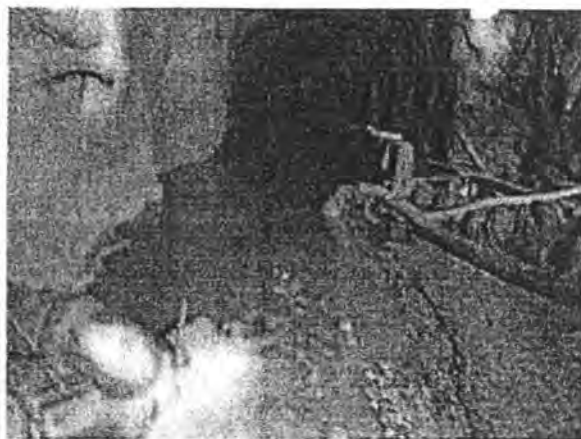
Μέτωπο της σήραγγας του παραθύρου προσπέλασης.  
Άφιξη του αντλούμενου ύδατος μέσω της σήραγγας του παραθύρου προσπέλασης.

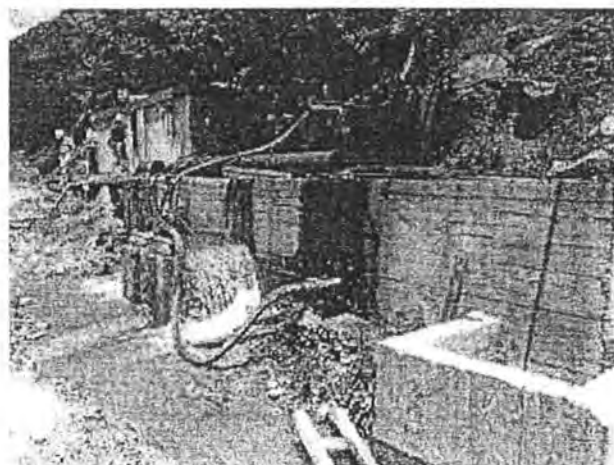
X.Θ. 2+000μ

Η στάθμη νερού του κατακλεισμένου τμήματος της σήραγγας (δείχνεται με το κόκκινο βέλος) στην οποία έφθανε επί μακρά περίοδο (8 έτη) όταν η εκσκαφή από το δυτικό μέτωπο στάματησε και η σήραγγα κατακλείσθηκε από τα νερά καθώς οι αντλίες δεν λειτουργούσαν.

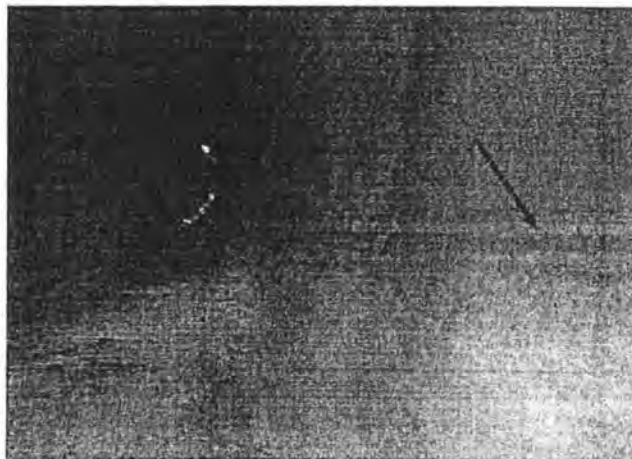
Από X.Θ. 1+700μ έως τη X.Θ. 1+440μ

Ασταθής ζώνη με παρουσία πολλών μη ομαλών συνθηκών στις προσωρινές υποστηρίξεις.

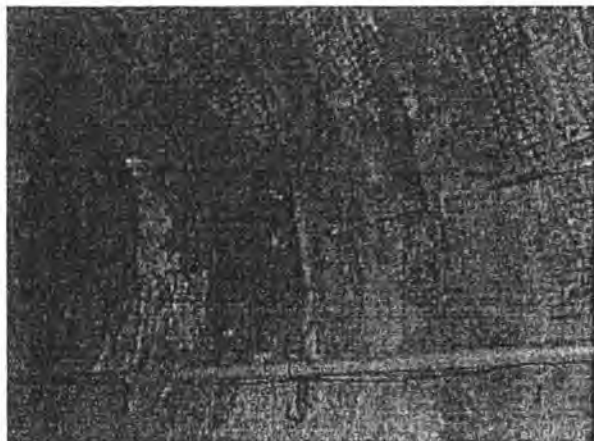
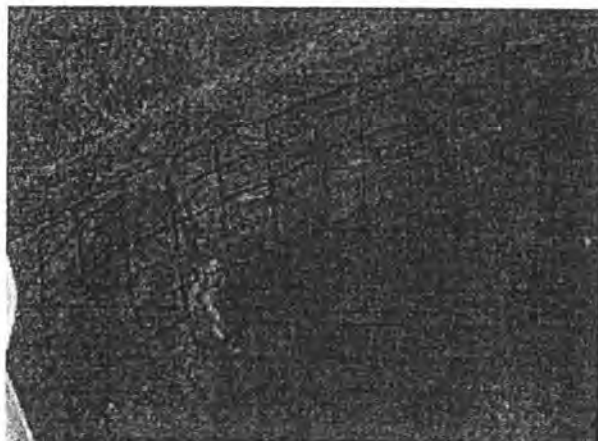
X.Θ. 1+100μ

Εξαλλοιωμένη προσωρινή υποστήριξη σε κακές συνθήκες Αυτό το τμήμα χρειάζεται να σταθεροποιηθεί το συντομότερο δυνατόν.

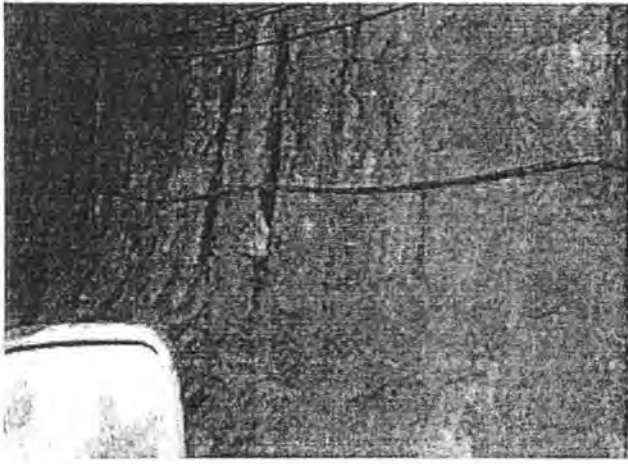
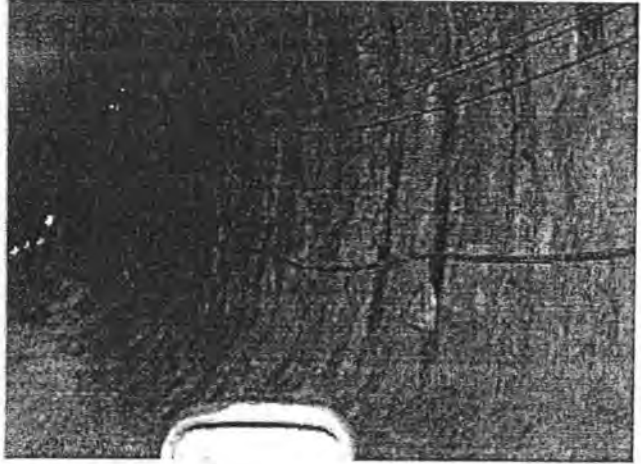
Σήραγγα παραθύρου προσπέλασης  
Δεν υπάρχουν ιδιαίτερες παρατηρήσεις.
