1ο ΠΑΝΕΛΛΗΝΙΟ ΣΥΝΕΔΡΙΟ ΜΕΓΑΛΩΝ ΦΡΑΓΜΑΤΩΝ

1st HELLENIC CONFERENCE ON LARGE DAMS

Φράγματα Θεσσαλίας: Λογγά, Λιβαδίου, Παναγιώτικου. Προβλήματα κατά την κατασκευή και αντιμετώπιση τους

Logga, Livadi, Panagiotiko Dams in Thessaly Area . Geological Problems during construction.

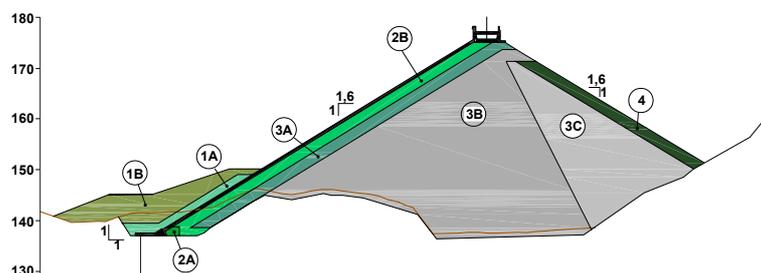
Σχήμα 4: Τομή φράγματος Παναγιώτικο και πίνακας υλικών

Το Συμβατικά προβλεπόμενο λατομείο βρισκόταν στην περιοχή των εκσκαφών της λεκάνης αποτόνωσης του εκχειλιστή και απεδείχθη ακατάλληλο για την παραγωγή υλικού για το φράγμα λόγω της παραγωγής μεγάλου ποσοστού λεπτόκοκκων υλικών, άνω του προδιαγραφόμενου 5% διερχ. στο Νο 200. Οι όγκοι γνευσίου από τους οποίους είχε γίνει η δειγματοληψία κατά την διάρκεια της μελέτης ήταν μεμονωμένοι όγκοι σε θρυμματισμένο υλικό και εντοπίζονταν κυρίως στα χαμηλότερα υψόμετρα κοντά στην λεκάνη αποτόνωσης. Τελικά μετά από εκτεταμένους καθαρισμούς, αφού η περιοχή ήταν πυκνά δασωμένη, ο χώρος του λατομείου απεδείχθη ότι ήταν οριακά κάτω από μία εκτεταμένη επώθηση ασβεστολίθων και μαρμάρων πάνω σε μεταμορφωμένα πετρώματα. Η ανώτερη παγγίνα του λατομείου μάλιστα (ύψους 20 m) ήταν όλη μέσα στον μυλωνίτη του ρήγματος.

Για την κατασκευή του επιχώματος χρησιμοποιήθηκαν τελικά υλικά λιθορριπής από νέα θέση. Λόγω του αυξημένου ποσοστού λεπτοκόκκων της λιθορριπής, στο ανάχωμα ενσωματώθηκαν οριζόντιες στραγγιστήριες ζώνες σε θέσεις εντός του ορίου διακύμανσης της λίμνης.

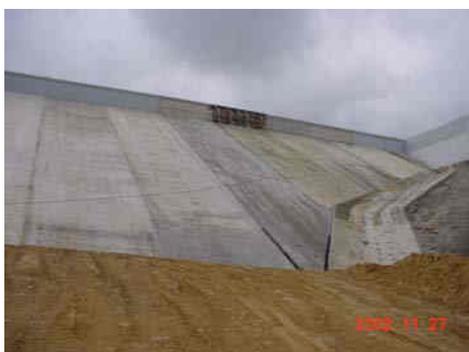
Εικόνα 6: Το φράγμα Παναγιώτικο στη φάση κατασκευής.
