ΦΡΑΓΜΑ ΠΑΝΑΓΙΩΤΙΚΟ

I. Θανόπουλος, (Δρ. Μηχανικός, ΔΕΗ/ΔΑΥΕ/ΚΕΨΕ ΘΕΣΣΑΛΙΑΣ, 1^ο Ελληνικό Συνέδριο Μεγάλων Φραγμάτων)

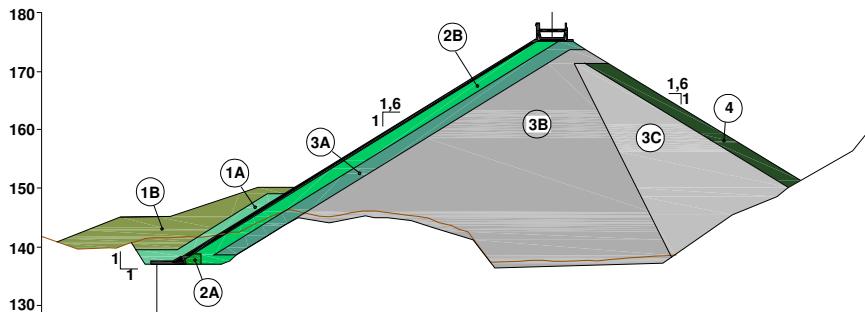
Τομή φράγματος Παναγιώτικο και πίνακας υλικών

Το Συμβατικά προβλεπόμενο λατομείο βρισκόταν στην περιοχή των εκσκαφών της λεκάνης αποτόνωσης του εκχειλιστή και απεδείχθη ακατάληλο για την παραγωγή υλικού για το φράγμα λόγω της παραγωγής μεγάλου ποσοστού λεπτόκοκκων υλικών, άνω του προδιαγραφόμενου 5% διερχ. στο Ν. 200. Οι όγκοι γνευσίου από τους οποίους είχε γίνει η δειγματοληψία κατά την διάρκεια της μελέτης ήταν μεμονωμένοι όγκοι σε θρυμματισμένο υλικό και εντοπίζονταν κυρίως στα χαμηλότερα υψόμετρα κοντά στην λεκάνη αποτόνωσης. Τελικά μετά από εκτεταμένους καθαρισμούς, αφού η περιοχή ήταν πυκνά δασωμένη, ο χώρος του λατομείου απεδείχθη ότι ήταν οριακά κάτω από μία εκτεταμένη επώθηση ασβεστολίθων και μαρμάρων πάνω σε

μεταμορφωμένα πετρώματα. Η ανώτερη παγγίνα του λατομείου μάλιστα (ύψους 20 m) ήταν όλη μέσα στον μυλωνίτη του ρήγματος.

Για την κατασκευή του επιχώματος χρησιμοποιήθηκαν τελικά υλικά λιθορριπής από νέα θέση. Λόγω του αυξημένου ποσοστού λεπτοκόκκων της λιθορριπής, στο ανάχωμα ενσωματώθηκαν οριζόντιες στραγγιστήριες ζώνες σε θέσεις εντος του ορίου διακύμανσης της λίμνης.

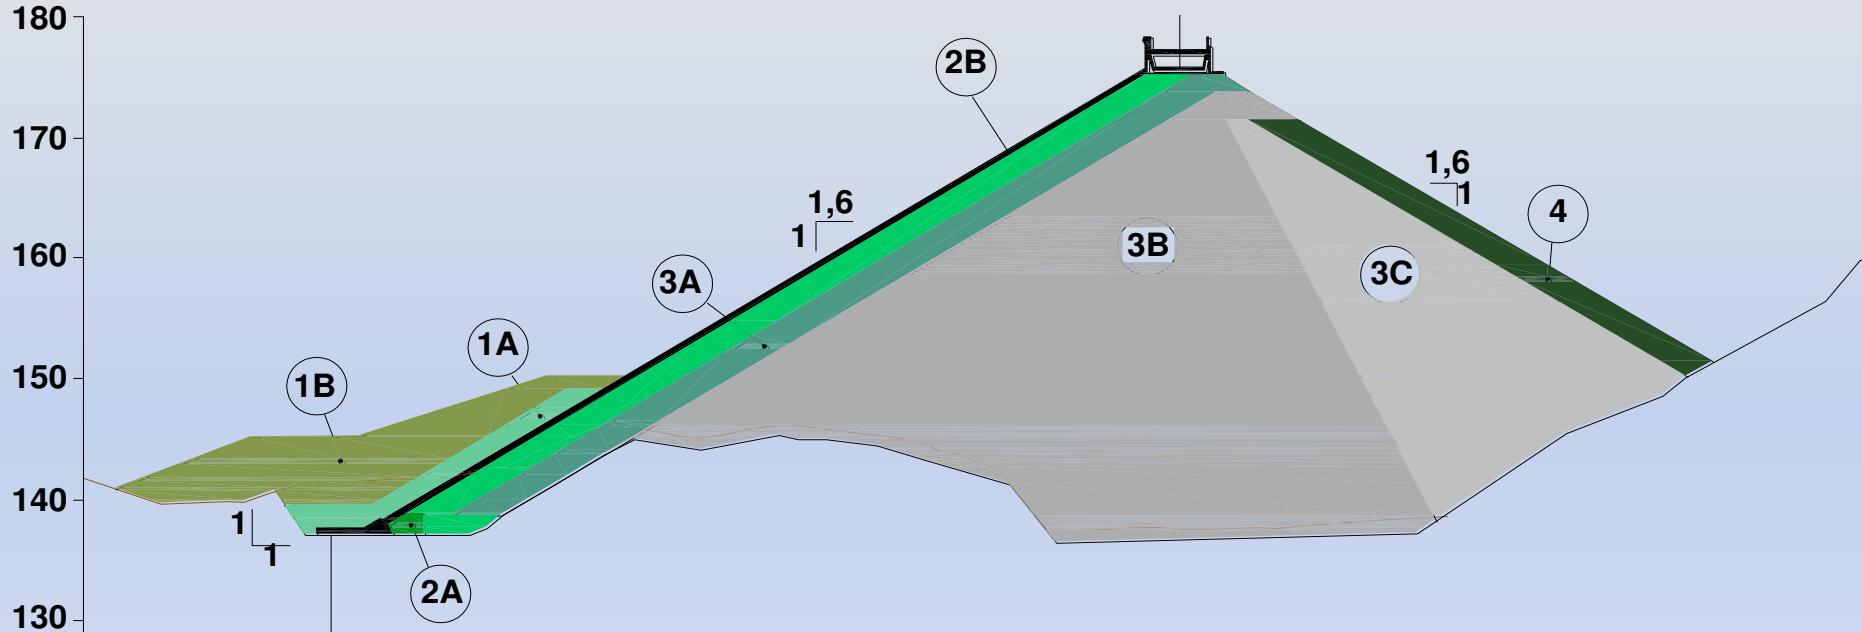
Υλικό λιθορριπής από εκσκαφές γνευσίου

- Ποσοστό λεπτόκοκκων υλικών, άνω του προδιαγραφόμενου 5% διερχ. στο Νο 200.
- Υλικά λιθορριπής από νέα θέση.
- Οριζόντιες στραγγιστήριες ζώνες σε θέσεις εντός του ορίου διακύμανσης της λίμνης.

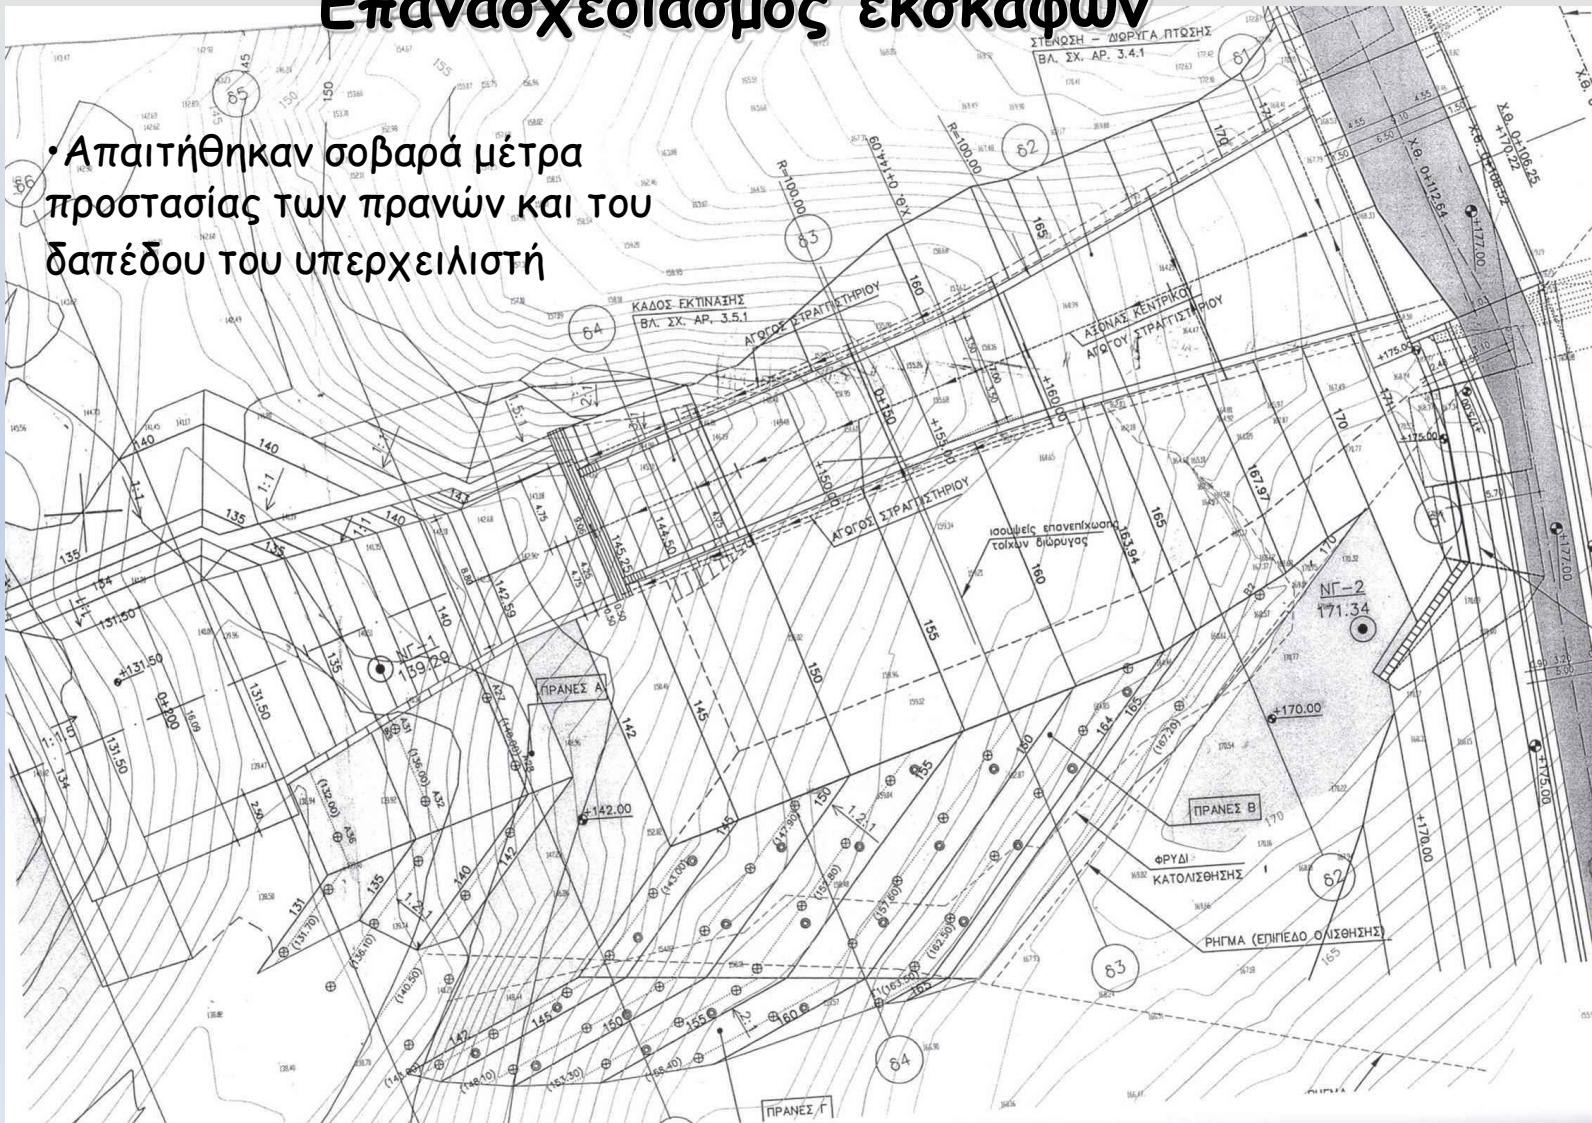
Εκσκαφές Εκχειλιστή

Ένα κανονικό ρήγμα κάθετο περίπου στο επίπεδο της επώθησης, δημιούργησε τις συνθήκες για την κατάρρευση των πρανών και του δαπέδου τμήματος της κεκλιμένης διώρυγας.

- Απαιτήθηκαν σοβαρά μέτρα προστασίας των πρανών και του δαπέδου του υπερχειλιστή
